## 석면비산 측정 결과표

| 측정 의뢰자<br>(석면해체·<br>제거업자) | 현장명 | 폭설로 인한 공장 철거 공사 | 석면해체·<br>제거작업<br>신고번호 | 포항-20140172 |
| | 현장<br>소재지 | 경상북도 포항시 북구 흥해읍<br>덕장길 11 | 업체명 | (주)중운건설 |

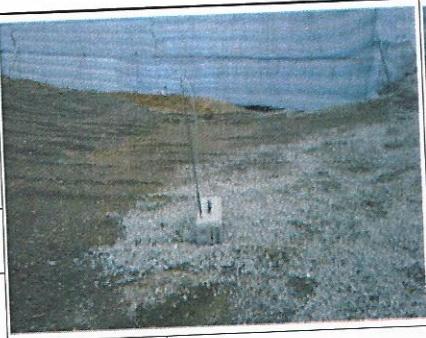
| 기온 | 22.8 °C | 측정번호 | #1 | 측정번호 | #2 |

| 시료번호 | 측정지점 | 채취유량<br>(L/min) | 채취시간<br>(min) | 총유량<br>(L) | 섬유농도<br>(개/CC) | 결과 |
|---|---|---|---|---|---|---|
| #1 | 부지경계선1 | 10.0 | 240 | 2,400 | 0.000 | 검출한계 미만 |

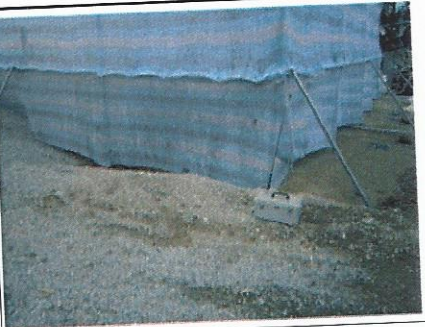
| 시료번호 | 측정지점 | 채취유량<br>(L/min) | 채취시간<br>(min) | 총유량<br>(L) | 섬유농도<br>(개/CC) | 결과 |
|---|---|---|---|---|---|---|
| #2 | 부지경계선2 | 10.0 | 240 | 2,400 | 0.000 | 검출한계 미만 |

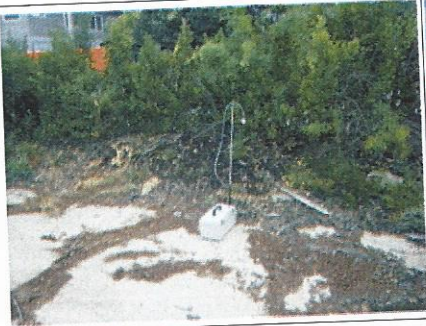
| 습도 | 83.9% | 측정번호 | #3 | 측정번호 | #5 |

| 시료번호 | 측정지점 | 채취유량<br>(L/min) | 채취시간<br>(min) | 총유량<br>(L) | 섬유농도<br>(개/CC) | 결과 |
|---|---|---|---|---|---|---|
| #3 | 부지경계선3 | 10.0 | 240 | 2,400 | 0.000 | 검출한계 미만 |

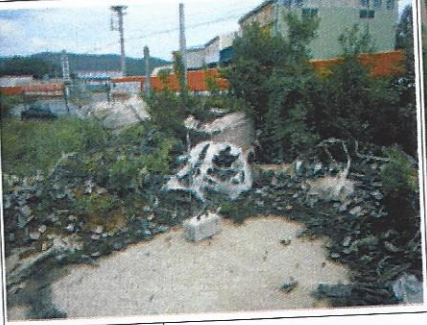
| 시료번호 | 측정지점 | 채취유량<br>(L/min) | 채취시간<br>(min) | 총유량<br>(L) | 섬유농도<br>(개/CC) | 결과 |
|---|---|---|---|---|---|---|
| #5 | 작업장주변 실외1 | 10.0 | 240 | 2,400 | 0.000 | 검출한계 미만 |

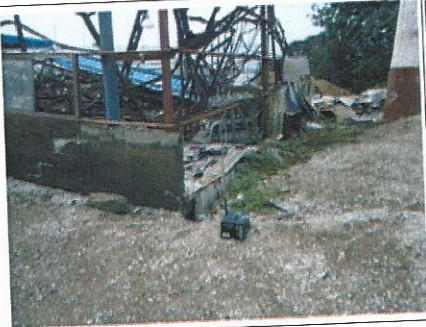
| | | 측정번호 | #4 | 측정번호 | |

| 시료번호 | 측정지점 | 채취유량<br>(L/min) | 채취시간<br>(min) | 총유량<br>(L) | 섬유농도<br>(개/CC) | 결과 |
|---|---|---|---|---|---|---|
| #4 | 부지경계선4 | 10.0 | 240 | 2,400 | 0.000 | 검출한계 미만 |

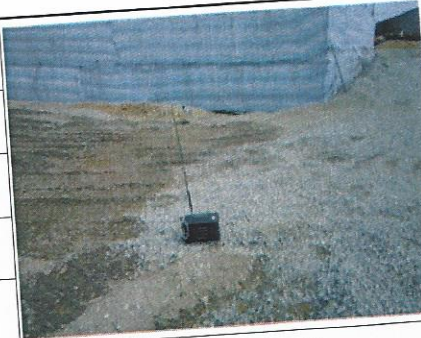
| 기온 | 22.6 °C | 측정번호 | #1 | 측정번호 | #2 |

| 시료번호 | 측정지점 | 채취유량<br>(L/min) | 채취시간<br>(min) | 총유량<br>(L) | 섬유농도<br>(개/CC) | 결과 |
|---|---|---|---|---|---|---|
| #1 | 부지경계선1 | 10.0 | 240 | 2,400 | 0.000 | 검출한계 미만 |

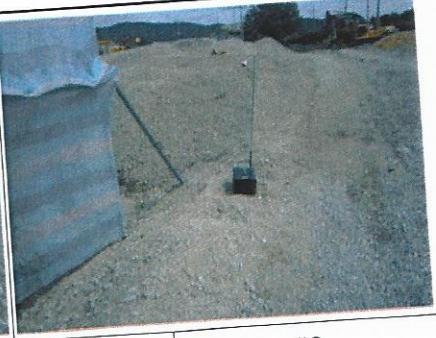
| 시료번호 | 측정지점 | 채취유량<br>(L/min) | 채취시간<br>(min) | 총유량<br>(L) | 섬유농도<br>(개/CC) | 결과 |
|---|---|---|---|---|---|---|
| #2 | 부지경계선2 | 10.0 | 240 | 2,400 | 0.000 | 검출한계 미만 |

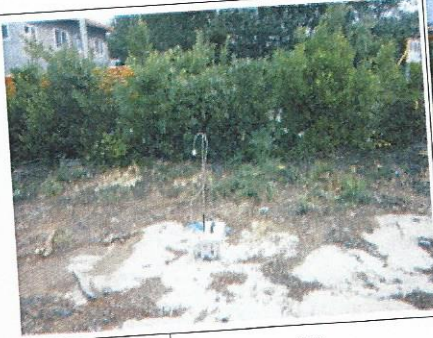
| 습도 | 79.9% | 측정번호 | #3 | 측정번호 | #5 |

| 시료번호 | 측정지점 | 채취유량<br>(L/min) | 채취시간<br>(min) | 총유량<br>(L) | 섬유농도<br>(개/CC) | 결과 |
|---|---|---|---|---|---|---|
| #3 | 부지경계선3 | 10.0 | 240 | 2,400 | 0.000 | 검출한계 미만 |

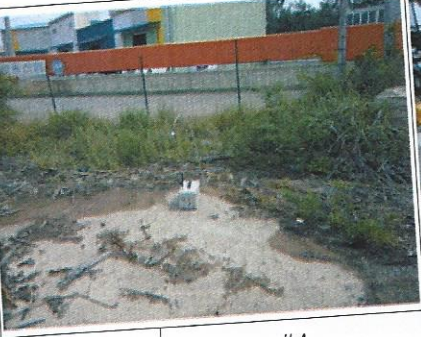
| 시료번호 | 측정지점 | 채취유량<br>(L/min) | 채취시간<br>(min) | 총유량<br>(L) | 섬유농도<br>(개/CC) | 결과 |
|---|---|---|---|---|---|---|
| #5 | 작업장주변 실외1 | 10.0 | 240 | 2,400 | 0.000 | 검출한계 미만 |

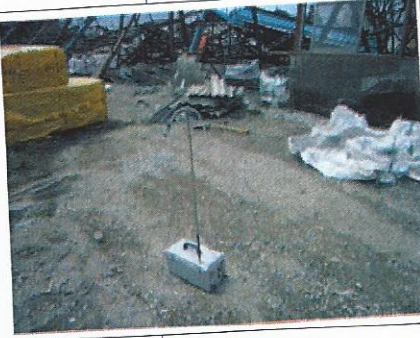
| | | 측정번호 | #4 | 측정번호 | #7 |

| 시료번호 | 측정지점 | 채취유량<br>(L/min) | 채취시간<br>(min) | 총유량<br>(L) | 섬유농도<br>(개/CC) | 결과 |
|---|---|---|---|---|---|---|
| #4 | 부지경계선4 | 10.0 | 240 | 2,400 | 0.000 | 검출한계 미만 |

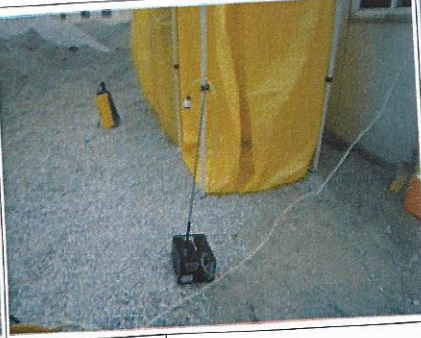
| 시료번호 | 측정지점 | 채취유량<br>(L/min) | 채취시간<br>(min) | 총유량<br>(L) | 섬유농도<br>(개/CC) | 결과 |
|---|---|---|---|---|---|---|
| #7 | 위생설비입구 | 10.0 | 45 | 450 | 0.000 | 검출한계 미만 |

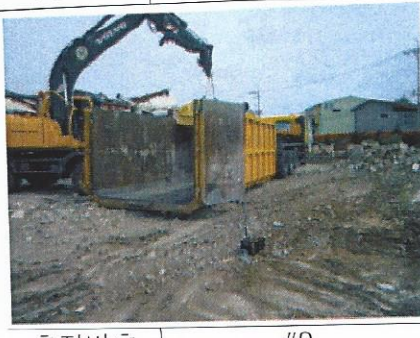
| | | 측정번호 | #6 | 측정번호 | #8 |

| 시료번호 | 측정지점 | 채취유량<br>(L/min) | 채취시간<br>(min) | 총유량<br>(L) | 섬유농도<br>(개/CC) | 결과 |
|---|---|---|---|---|---|---|
| #6 | 작업장주변 실외2 | 10.0 | 240 | 2,400 | 0.000 | 검출한계 미만 |

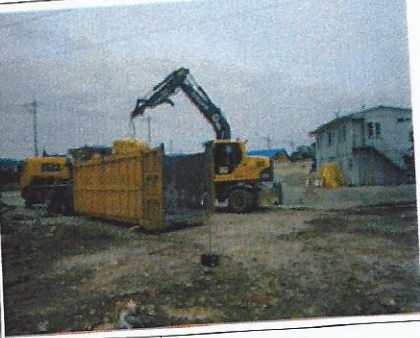
| 시료번호 | 측정지점 | 채취유량<br>(L/min) | 채취시간<br>(min) | 총유량<br>(L) | 섬유농도<br>(개/CC) | 결과 |
|---|---|---|---|---|---|---|
| #8 | 폐기물반출구1 | 10.0 | 45 | 450 | 0.000 | 검출한계 미만 |

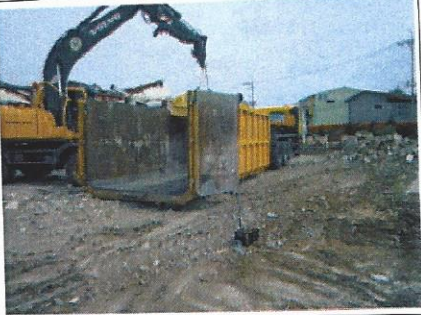
| | | 측정번호 | #9 | 측정번호 | |

| 시료번호 | 측정지점 | 채취유량<br>(L/min) | 채취시간<br>(min) | 총유량<br>(L) | 섬유농도<br>(개/CC) | 결과 |
|---|---|---|---|---|---|---|
| #9 | 폐기물반출구2 | 10.0 | 45 | 450 | 0.000 | 검출한계 미만 |
