석면비산 측정 결과표

측정 의뢰자 (석면해체· 제거업자)	현장명	장흥동 140-14 텍스(석면)철거공사	석면해체· 제거작업 신고번호	포항-20140233
	현장 소재지	경상북도 포항시 남구 대송로 95	업체명	(주)경북개발
	전화번호	054-732-9700	대표자	박상수

2. 측정일시 : 2014년 08월 30일

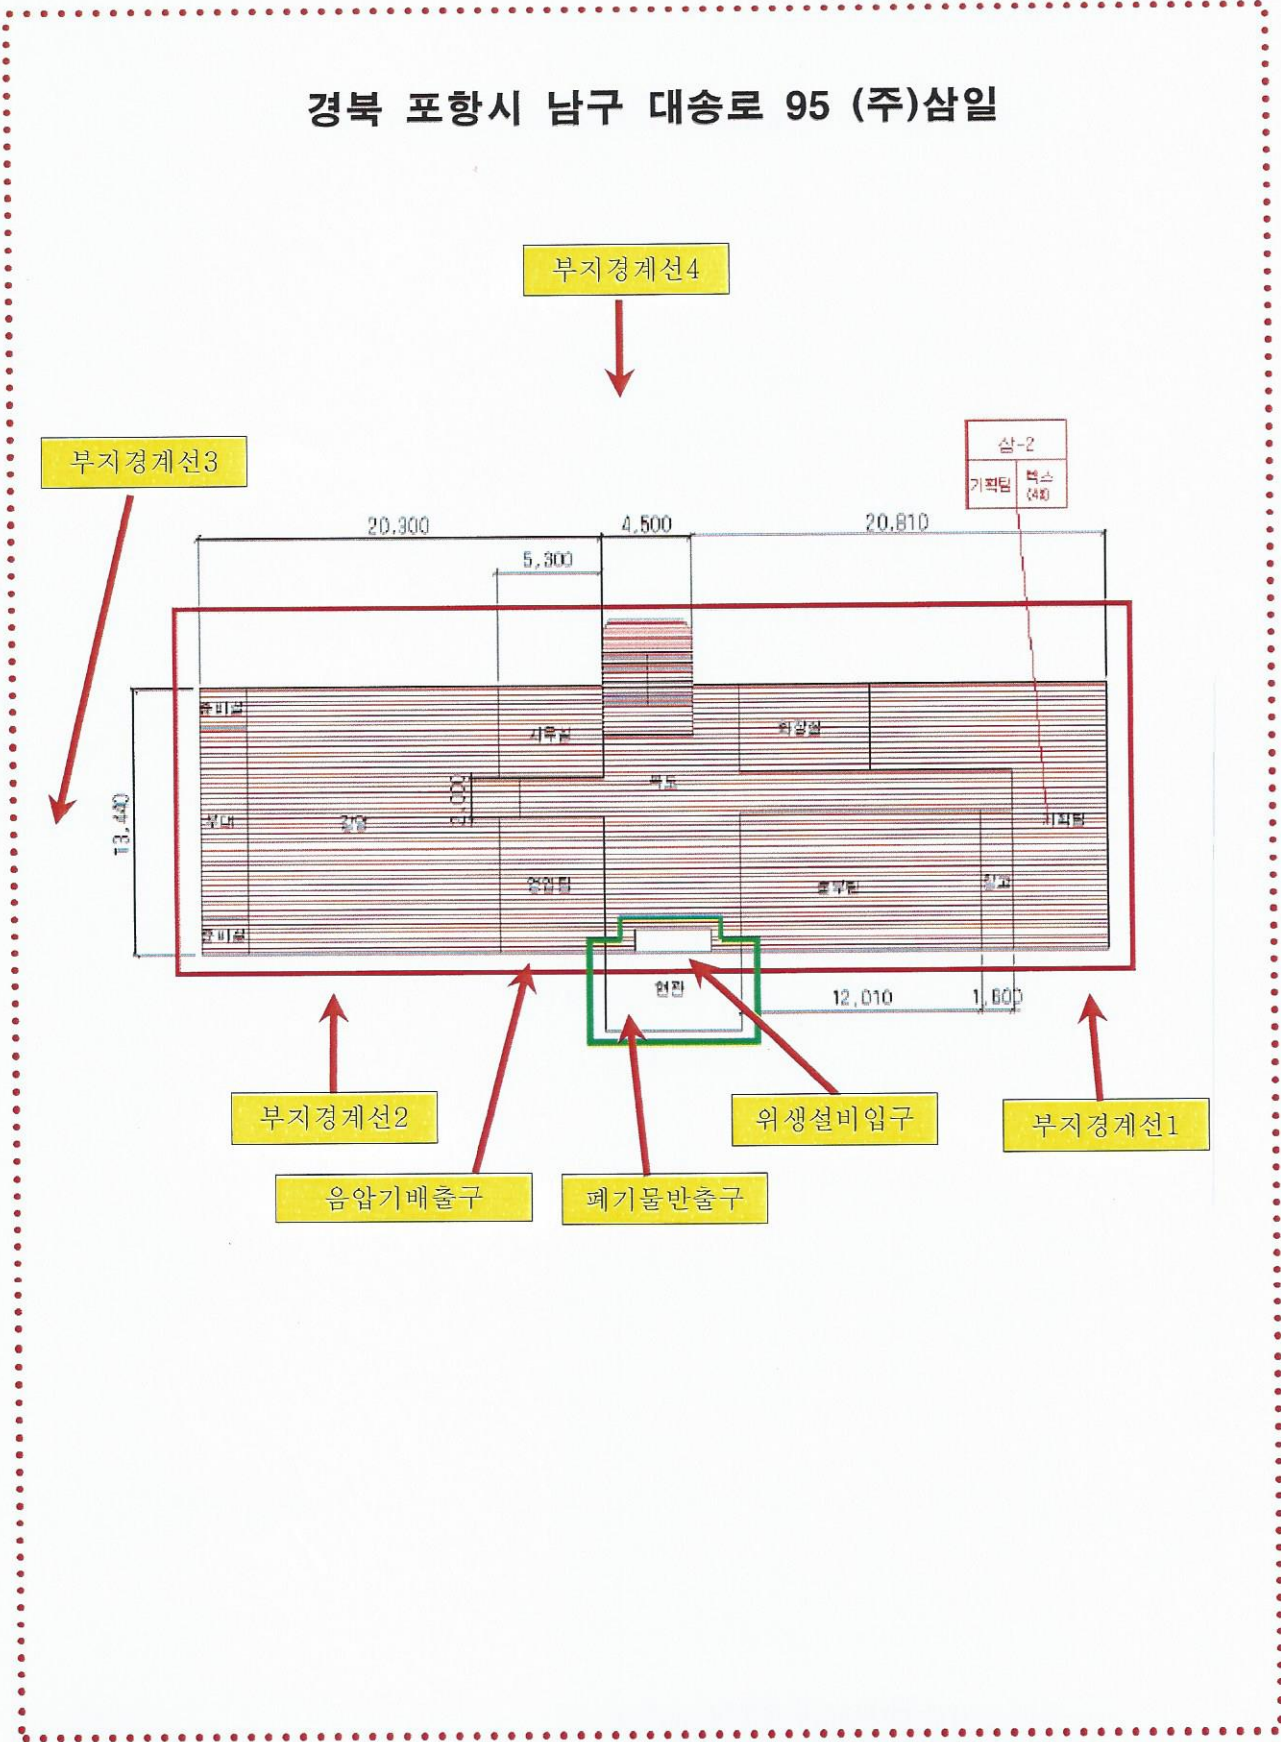
석면비산 측정 지점 위치

경북 포항시 남구 대송로 95 (주)삼일
