석면비산 측정 결과표

측정 의뢰자 (석면해체· 제거업자)	현장명	괴동611 석면 철거공사	석면해체· 제거작업 신고번호	포 항-20140235
	현장 소재지	경상북도 포항시 남구 대송로 220	업체명	(주)경북개발
	전화번호	010-3500-5259	대표자	박상수

2. 측정기간 : 2014년 09월 11일 ~ 2014년 09월 11일 (1일간)

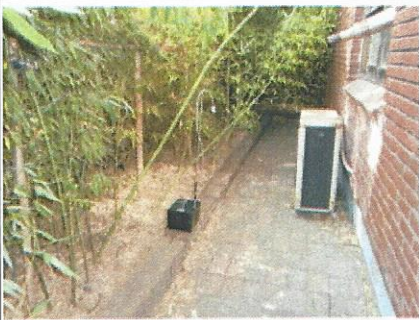
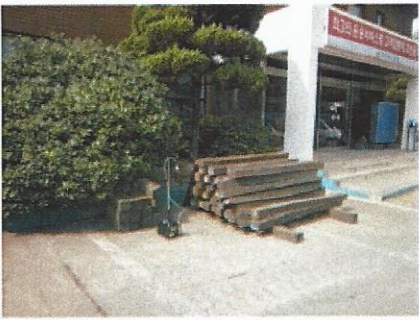
기온	25.3 °C	측정번호	#1	측정번호	#2
풍향	서풍	측정지점	부지경계선1	측정지점	부지경계선2
풍속	4.5 m/s

시료번호	측정지점	채취유량 (L/min)	채취시간 (min)	총유량 (L)	섬유농도 (개/CC)	결과
#1	부지경계선1	14.5	170	2465.0	0.000	검출한계 미만
#2	부지경계선2	14.3	170	2431.0	0.000	검출한계 미만
#3	부지경계선3	14.4	170	2448.0	0.000	검출한계 미만
#4	부지경계선4	14.3	170	2431.0	0.000	검출한계 미만
#5	위생설비입구	14.4	30	432.0	0.002	검출한계 미만
-	작업장주변 실내	사용자가 없는 경우로 제외				
-	작업장주변 실외	음압기 가동 중으로 제외				
#6	음압기	14.5	30	435.0	0.002	검출한계 미만
-	폐기물반출구	폐기물 미반출로 제외				
-이하여백-

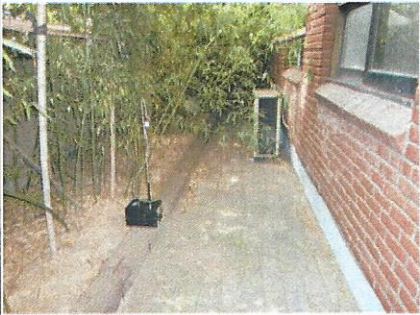
기온	24.1 °C	측정번호	#1	측정번호	#2
풍향	북풍	측정지점	부지경계선1	측정지점	부지경계선2
풍속	3.2 m/s

시료번호	측정지점	채취유량 (L/min)	채취시간 (min)	총유량 (L)	섬유농도 (개/CC)	결과
#1	부지경계선1	14.3	170	2431.0	0.000	검출한계 미만
#2	부지경계선2	14.5	170	2465.0	0.000	검출한계 미만
#3	부지경계선3	14.5	170	2465.0	0.000	검출한계 미만
#4	부지경계선4	14.4	170	2448.0	0.000	검출한계 미만
#5	위생설비입구	14.5	30	435.0	0.002	검출한계 미만
-	작업장주변 실내	사용자가 없는 경우로 제외				
-	작업장주변 실외	음압기 가동 중으로 제외				
#6	음압기	14.3	30	429.0	0.002	검출한계 미만
#7	폐기물반출구	14.3	30	429.0	0.001	검출한계 미만
-이하여백-
