## 석면비산 측정 결과표

측정 의뢰자 (석면해체· 제거업자)	현장명	오천~포항시계 국도건설공사 석면해체제거작업	석면해체· 제거작업 신고번호	포 항-20140238
	현장 소재지	경상북도 포항시 남구 오천읍 정몽주로 607-1	업체명	(주)청산건설
	전화번호	054-252-8171	대표자	김성수

2. 측정기간 : 2014년 09월 16일 ~ 2014년 09월 16일 (1일간)

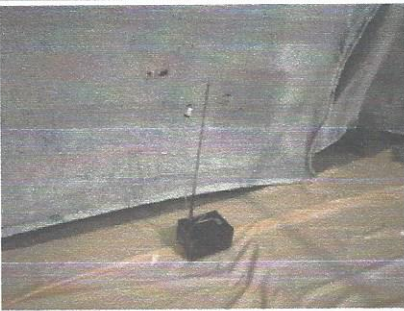
기온	23.7 °C	측정번호	#1	측정번호	#2
풍향	남서풍	측정지점	부지경계선1	측정지점	부지경계선2
풍속	1.2 m/s				
습도	69.1 %

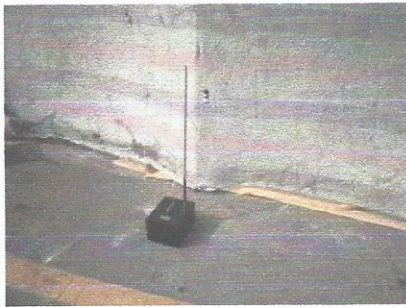
측정번호	#3	측정번호	#4	측정번호	#5
측정지점	부지경계선3	측정지점	부지경계선4	측정지점	위생설비입구
-이하야백-					
측정번호		측정번호		측정번호	
측정지점		측정지점		측정지점	
측정번호		측정번호		측정번호	
측정지점		측정지점		측정지점

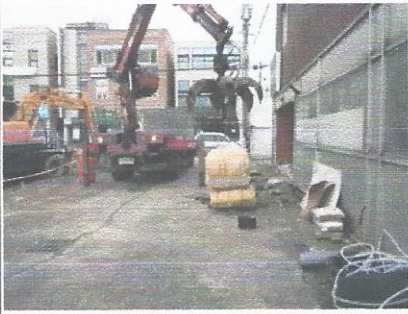
-이하여백-		
기온	18.9 ℃				
풍향	북서풍				
풍속	1.3 m/s				
습도	89.0 %				
		측정번호	#1	측정번호	
		측정지점	부지경계선1	측정지점	
측정번호		측정번호		측정번호	
측정지점		측정지점		측정지점	
측정번호		측정번호		측정번호	
측정지점		측정지점		측정지점	
측정번호		측정번호		측정번호	
측정지점		측정지점		측정지점
