# 석면비산 측정 결과표

측정 의뢰자 (석면해체· 제거업자)	현장명	오천~포항시계 국도건설공사 석면해체(사거리꽃집)	석면해체· 제거작업 신고번호	포 항-20140277
	현장 소재지	경상북도 포항시 남구 오천읍 정몽주로 581-1	업체명	(주)청산건설
	전화번호	054-252-8171	대표자	김성수

2. 측정기간 : 2014년 11월 12일 ~ 2014년 11월 12일 (1일간)

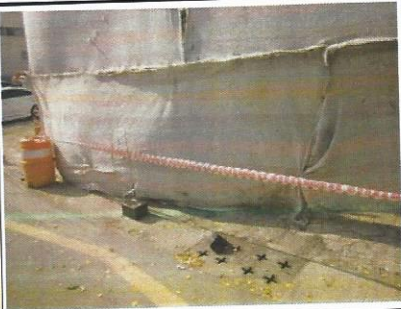
시료번호	측정지점	채취유량 (L/min)	채취시간 (min)	총유량 (L)	섬유농도 (개/CC)	결과
#1	부지경계선1	14.5	170	2465.0	0.000	검출한계 미만
#2	부지경계선2	14.3	170	2465.0	0.000	검출한계 미만
#3	부지경계선3	14.4	170	2448.0	0.000	검출한계 미만
#4	부지경계선4	14.3	170	2431.0	0.000	검출한계 미만
#5	위생설비입구	14.4	30	432.0	0.000	검출한계 미만
-	작업장주변 실내	사용자가 없는 경우로 측정 제외				
-	작업장주변 실외	음압기 가동 중으로 측정 제외				
#6	음압기공기배출구	14.5	30	435.0	0.000	검출한계 미만
#7	폐기물반출구	14.5	30	435.0	0.000	검출한계 미만
	-이하어백-

기온	13.5 °C	측정번호	#1	측정번호	#2
풍향	남동풍	측정지점	부지경계선1	측정지점	부지경계선2
풍속	7.9 m/s				
습도	28.0 %

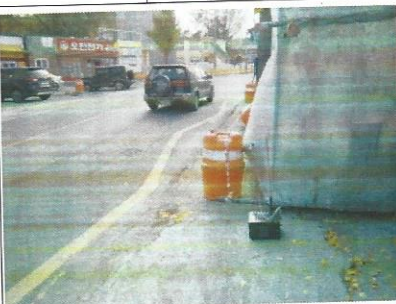
측정번호	#3	측정번호	#4	측정번호	#5
측정지점	부지경계선3	측정지점	부지경계선4	측정지점	위생설비입구

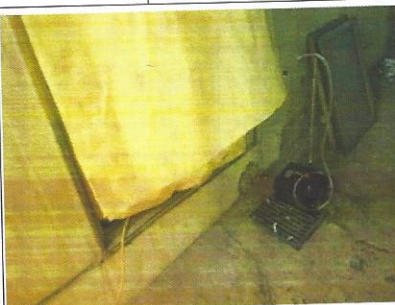
-이하야백-	
측정번호	#6	측정번호	#7	측정번호	
측정지점	음압기공기배출구	측정지점	폐기물반출구	측정지점	
측정번호		측정번호		측정번호	
측정지점		측정지점		측정지점

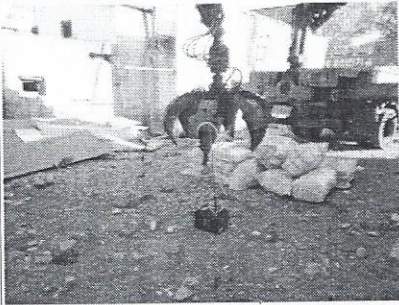
시료번호	측정지점	채취유량 (L/min)	채취시간 (min)	총유량 (L)	섬유농도 (개/CC)	결과
#1	폐기물반출구 -이하여백-	14.5	30	435.0	0.000	검출한계 미만

-이하어백-		
기온	6.0 ℃				
풍향	북서풍				
풍속	5.0 m/s				
습도	35.0 %				
		측정번호	#1	측정번호	
		측정지점	폐기물반출구	측정지점	
측정번호		측정번호		측정번호	
측정지점		측정지점		측정지점	
측정번호		측정번호		측정번호	
측정지점		측정지점		측정지점	
측정번호		측정번호		측정번호	
측정지점		측정지점		측정지점
