# 석면비산 측정 결과표

측정 의뢰자 (석면해체· 제거업자)	현장명	오천~포항시계 국도건설공사 석면해체(동명유리)	석면해체· 제거작업 신고번호	포 항-20140287
	현장 소재지	경상북도 포항시 남구 오천읍 정몽주로 581	업체명	(주)청산건설
	전화번호	054-252-8171	대표자	김성수

2. 측정기간 : 2014년 11월 12일 ~ 2014년 11월 12일 (1일간)

2. 측정기간 : 2014년 11월 13일 ~ 2014년 11월 13일 (1일간)

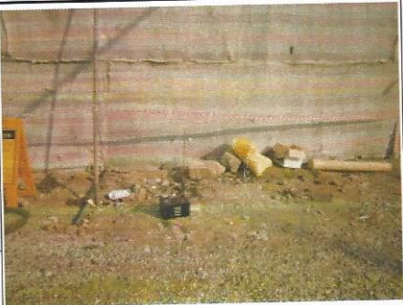
측정당일 기상조건

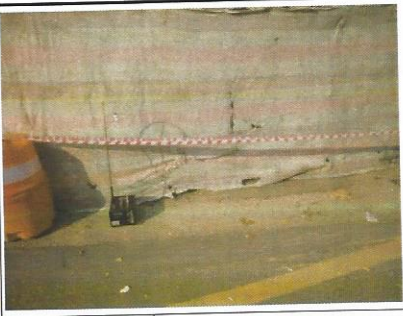
기온	13.1 °C				
풍향	남동풍				
풍속	6.7 m/s				
습도	27.3 %				
		측정번호	#1	측정번호	#2
		측정지점	부지경계선1	측정지점	부지경계선2

시료번호	측정지점	채취유량 (L/min)	채취시간 (min)	총유량 (L)	섬유농도 (개/CC)	결과
#1	부지경계선1	14.5	170	2465.0	0.000	검출한계 미만
#2	부지경계선2	14.5	170	2465.0	0.000	검출한계 미만
#3	부지경계선3	14.4	170	2448.0	0.000	검출한계 미만
#4	부지경계선4	14.3	170	2431.0	0.000	검출한계 미만
#5	위생설비입구	14.4	30	432.0	0.000	검출한계 미만
-	작업장주변 실내	사용자가 없는 경우로 측정 제외				
-	작업장주변 실외	부지경계선 5m 이내로 측정 제외				
-	음압기공기배출구	음압기 미가동(실외작업)으로 측정 제외				
-	폐기물반출구	폐기물 반출이 없어 측정 제외				
-이하어백-

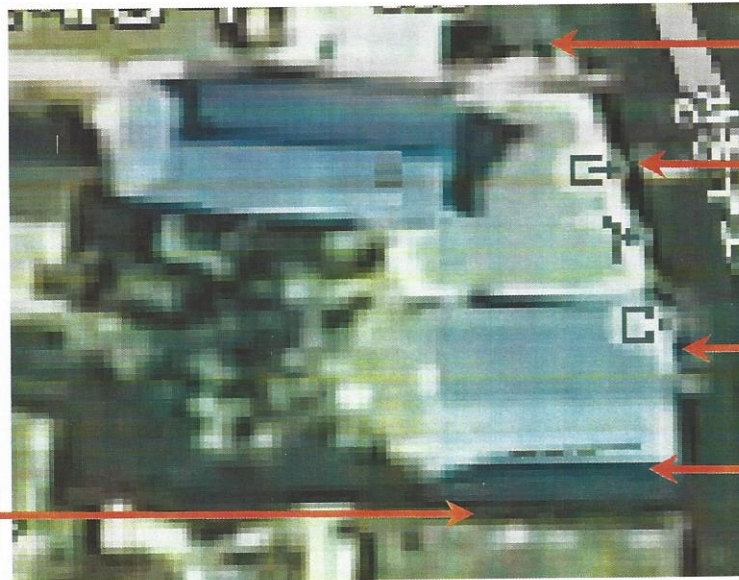
## 석면비산 측정 지점 위치

부지경계선4

부지경계선3

부지경계선2

부지경계선1

위생설비입구

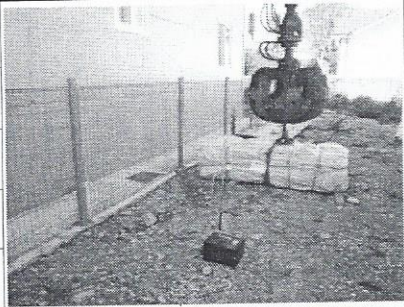
-이하여백-		
기온	6.0 ℃				
풍향	북서풍				
풍속	5.0 m/s				
습도	35.0 %				
		측정번호	#1	측정번호	
		측정지점	폐기물반출구	측정지점	
측정번호		측정번호		측정번호	
측정지점		측정지점		측정지점	
측정번호		측정번호		측정번호	
측정지점		측정지점		측정지점	
측정번호		측정번호		측정번호	
측정지점		측정지점		측정지점

시료번호	측정지점	채취유량 (L/min)	채취시간 (min)	총유량 (L)	섬유농도 (개/CC)	결과
#1	폐기물반출구 -이하어백-	14.5	30	435.0	0.000	검출한계 미만
