석면비산 측정 결과표

측정 의뢰자 (석면해체· 제거업자)	현장명	압연공장 사무실 보수공사	석면해체· 제거작업 신고번호	포항-20140346
	현장 소재지	경상북도 포항시 남구 대송면 철강산단로 66번길 40 삼원강재	업체명	(주)거진산업개발
	전화번호	054-776-3232	대표자	이석택

2. 측정기간 : 2014년 12월 30일 ~ 2014년 12월 30일 (1일간)

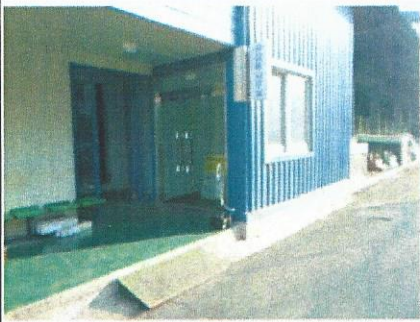
기온	10.5 °C				
풍향	북서풍				
풍속	4.3m/sec				
습도	25%				
측정번호	#1	측정번호	#2		
측정지점	부지경계선1	측정지점	부지경계선2

시료번호	측정지점	채취유량	채취시간	총유량	섬유농도	결과
		(L/min)	(min)	(L)	(개/CC)	
#1	부지경계선1	14.5	170	2,465	0.000	기준치 미만
#2	부지경계선2	14.3	170	2,431	0.000	기준치 미만
#3	부지경계선3	14.5	170	2,465	0.000	기준치 미만
#4	부지경계선4	14.4	170	2,448	0.000	기준치 미만
#5	위생설비입구	14.3	30	429	0.000	기준치 미만
#6	작업장주변 실내	14.4	85	1,224	0.001	기준치 미만
-	작업장주변 실외	음압기 가동(실내작업)으로 측정 제외				
#7	음압기공기배출구1	14.4	30	432	0.000	기준치 미만
#8	음압기공기배출구2	14.3	30	429	0.000	기준치 미만
-	폐기물반출구	폐기물 반출이 없어 측정 제외				
-이하여백-
