석면비산 측정 결과표

측정 의뢰자 (석면해체· 제거업자)	현장명	현대종합특수강 봉강2공장 석면슬레이트 처리공사	석면해체· 제거작업 신고번호	포 항-20150317
	현장 소재지	포항시 남구 대송로 151	업체명	(주)진성종합개발
	전화번호	054-255-1160	대표자	여경화

2. 측정기간 : 2015년 10월 20일 (1일간)

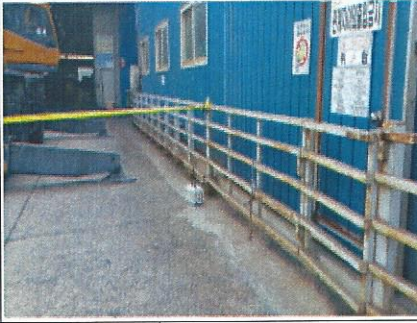
측정당일 기상조건		 		 	
기온	20.3 ℃	측정번호	#1	측정번호	#2
풍향	남서풍	측정지점	부지경계선1	측정지점	부지경계선2
풍속	1.7 m/s				
습도	57 %

시료번호	측정지점	채취유량 (L/min)	채취시간 (min)	총유량 (L)	섬유농도 (개/CC)	결과
#1	부지경계선1	14.2	170	2,414	0.001	기준치미만
#2	부지경계선2	14.2	170	2,414	0.000	기준치미만
#3	부지경계선3	14.2	170	2,414	0.001	기준치미만
#4	부지경계선4	14.3	170	2,431	0.001	기준치미만
#5	위생설비입구	14.3	30	429	0.000	기준치미만
#6	작업장주변 실외	14.2	170	2,414	0.000	기준치미만
#7	폐기물반출구	14.2	30	426	0.001	기준치미만
-	음압기공기배출구	실외작업으로 제외
