## 석면비산 측정 결과표

| 측정<br>의뢰자<br>(석면해체·<br>제거업자) | 현장명 | 측사, 창고 외 지붕 슬레이트<br>철거공사 | 석면해체·<br>제거작업<br>신고번호 | 포 항-20150371 |

2. 측정기간 : 2015년 11월 16일 (1일간)

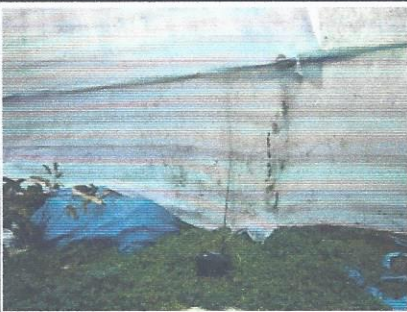
| 측정당일 기상조건 | | | | | |
|---|---|---|---|---|---|
| | | 측정번호 | #1 | 측정번호 | #2 |

| 시료번호 | 측정지점 | 채취유량<br>(L/min) | 채취시간<br>(min) | 총유량<br>(L) | 섬유농도<br>(개/CC) | 결과 |
|---|---|---|---|---|---|---|
| #1 | 부지경계선1 | 14.4 | 170 | 2,448 | 0.000 | 기준치미만 |

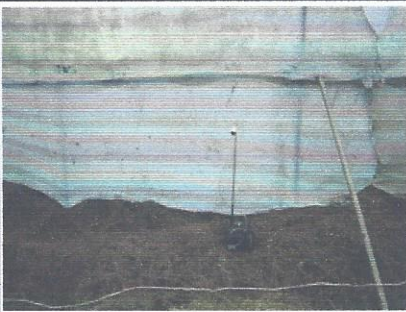
| 측정당일 기상조건 | | | | | |
|---|---|---|---|---|---|
| | | 측정지점 | 부지경계선1 | 측정지점 | 부지경계선2 |

| 시료번호 | 측정지점 | 채취유량<br>(L/min) | 채취시간<br>(min) | 총유량<br>(L) | 섬유농도<br>(개/CC) | 결과 |
|---|---|---|---|---|---|---|
| #2 | 부지경계선2 | 14.3 | 170 | 2,431 | 0.001 | 기준치미만 |

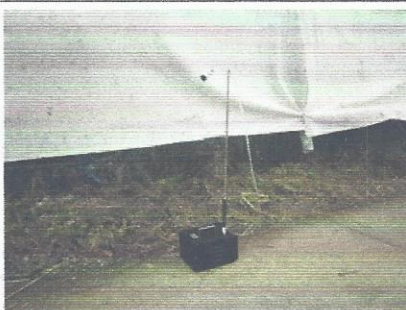
| 측정당일 기상조건 | | | | | |
|---|---|---|---|---|---|
| 측정번호 | #3 | 측정번호 | #4 | 측정번호 | #5 |

| 시료번호 | 측정지점 | 채취유량<br>(L/min) | 채취시간<br>(min) | 총유량<br>(L) | 섬유농도<br>(개/CC) | 결과 |
|---|---|---|---|---|---|---|
| #3 | 부지경계선3 | 14.5 | 170 | 2,465 | 0.000 | 기준치미만 |

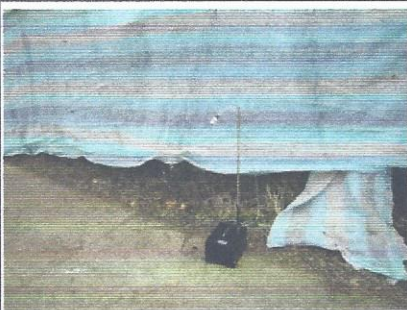
| 측정당일 기상조건 | | | | | |
|---|---|---|---|---|---|
| 측정지점 | 부지경계선3 | 측정지점 | 부지경계선4 | 측정지점 | 위생설비입구 |

| 시료번호 | 측정지점 | 채취유량<br>(L/min) | 채취시간<br>(min) | 총유량<br>(L) | 섬유농도<br>(개/CC) | 결과 |
|---|---|---|---|---|---|---|
| #4 | 부지경계선4 | 14.5 | 170 | 2,465 | 0.000 | 기준치미만 |

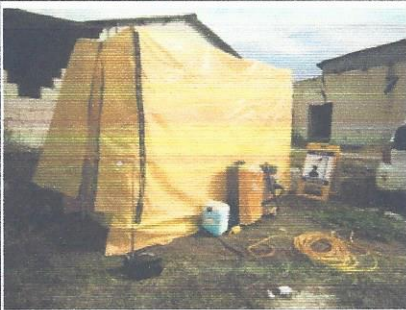
| 시료번호 | 측정지점 | 채취유량<br>(L/min) | 채취시간<br>(min) | 총유량<br>(L) | 섬유농도<br>(개/CC) | 결과 |
|---|---|---|---|---|---|---|
| #5 | 위생설비입구 | 14.2 | 30 | 426 | 0.000 | 기준치미만 |

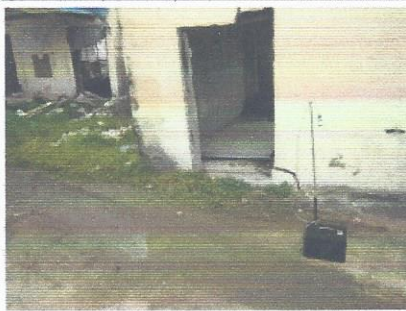
| 측정당일 기상조건 | | | | | |
|---|---|---|---|---|---|
| 측정번호 | #6 | | | | |

| 시료번호 | 측정지점 | 채취유량<br>(L/min) | 채취시간<br>(min) | 총유량<br>(L) | 섬유농도<br>(개/CC) | 결과 |
|---|---|---|---|---|---|---|
| #6 | 작업장주변 실외 | 14.3 | 170 | 2,431 | 0.000 | 기준치미만 |
