석면비산 측정 결과표

측정 의뢰자 (석면해체· 제거업자)	현장명	포항원동제1지구토지구획정리 사업대지조성공사 중 철거공사 및 폐기물 처리용역(2차)	석면해체· 제거작업 신고번호	포항-20160089
	현장 소재지	경상북도 포항시 남구 오천읍 냉천로 111	업체명	(주)한진토건
	전화번호	054-272-8545	대표자	정차용

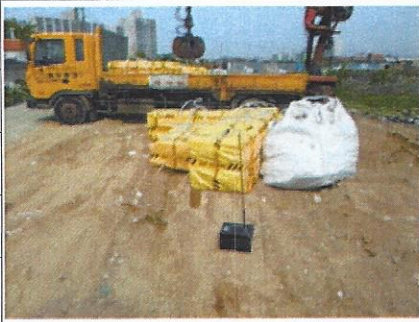
시료번호	측정지점	채취유량	채취시간	총유량	섬유농도	결과
		(L/min)	(min)	(L)	(개/CC)	
#1	폐기물반출구1(상차)	14.5	30	435	0.001	기준치미만
#2	폐기물반출구2(상차)	14.3	30	429	0.001	기준치미만
- 이하여백 -

기온	15℃				
풍향	북동풍				
풍속	5m/s				
습도	70 %				
		측정번호	#1	측정번호	#2
		측정지점	폐기물반출구1(상차)	측정지점	폐기물반출구2(상차)
-이하여백-					
측정번호		측정번호		측정번호	
측정지점		측정지점		측정지점	
측정번호		측정번호		측정번호	
측정지점		측정지점		측정지점	
측정번호		측정번호		측정번호	
측정지점		측정지점		측정지점

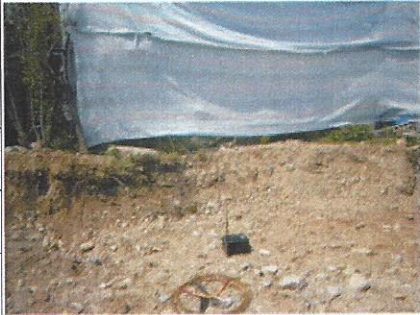
시료번호	측정지점	채취유량 (L/min)	채취시간 (min)	총유량 (L)	섬유농도 (개/CC)	결과
#1	부지경계선1	14.4	170	2,448	0.001	기준치미만
#2	부지경계선2	14.3	170	2,431	0.001	기준치미만
#3	부지경계선3	14.3	170	2,431	0.000	기준치미만
#4	부지경계선4	14.3	170	2,431	0.000	기준치미만
#5	위생설비입구 - 이하여백 -	14.2	30	426	0.000	기준치미만

기온	16.2℃				
풍향	남서풍				
풍속	2.3m/s				
습도	38 %				
		측정번호	#1	측정번호	#2
		측정지점	부지경계선1	측정지점	부지경계선2

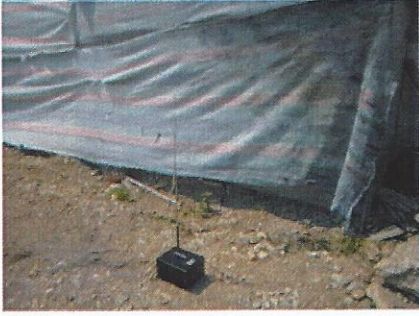
측정번호	#3	측정번호	#4	측정번호	#5
측정지점	부지경계선3	측정지점	부지경계선4	측정지점	위생설비입구
-이하여백-					
측정번호		측정번호		측정번호	
측정지점		측정지점		측정지점	
측정번호		측정번호		측정번호	
측정지점		측정지점		측정지점

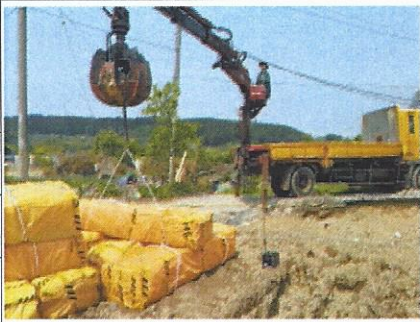
시료번호	측정지점	채취유량	채취시간	총유량	섬유농도	결과
		(L/min)	(min)	(L)	(개/CC)	
#1	폐기물반출구1(상차)	14.2	30	426	0.002	기준치미만
#2	폐기물반출구2(상차)	14.4	30	432	0.001	기준치미만
- 이하여백 -

기온	19.4℃				
풍향	남서풍				
풍속	3.2m/s				
습도	45 %				
		측정번호	#1	측정번호	#2
		측정지점	폐기물반출구	측정지점	폐기물반출구
-이하여백-					
측정번호		측정번호		측정번호	
측정지점		측정지점		측정지점	
측정번호		측정번호		측정번호	
측정지점		측정지점		측정지점	
측정번호		측정번호		측정번호	
측정지점		측정지점		측정지점
