석면비산 측정 결과보고서

현장명	철성로47번길 12-2 건물리모델링공사
현장소재지	경상북도 포항시 북구 철성로 47번길 12-2
측정의뢰자	(주)중운건설

2. 측정기간 - 2017년 06월 11일

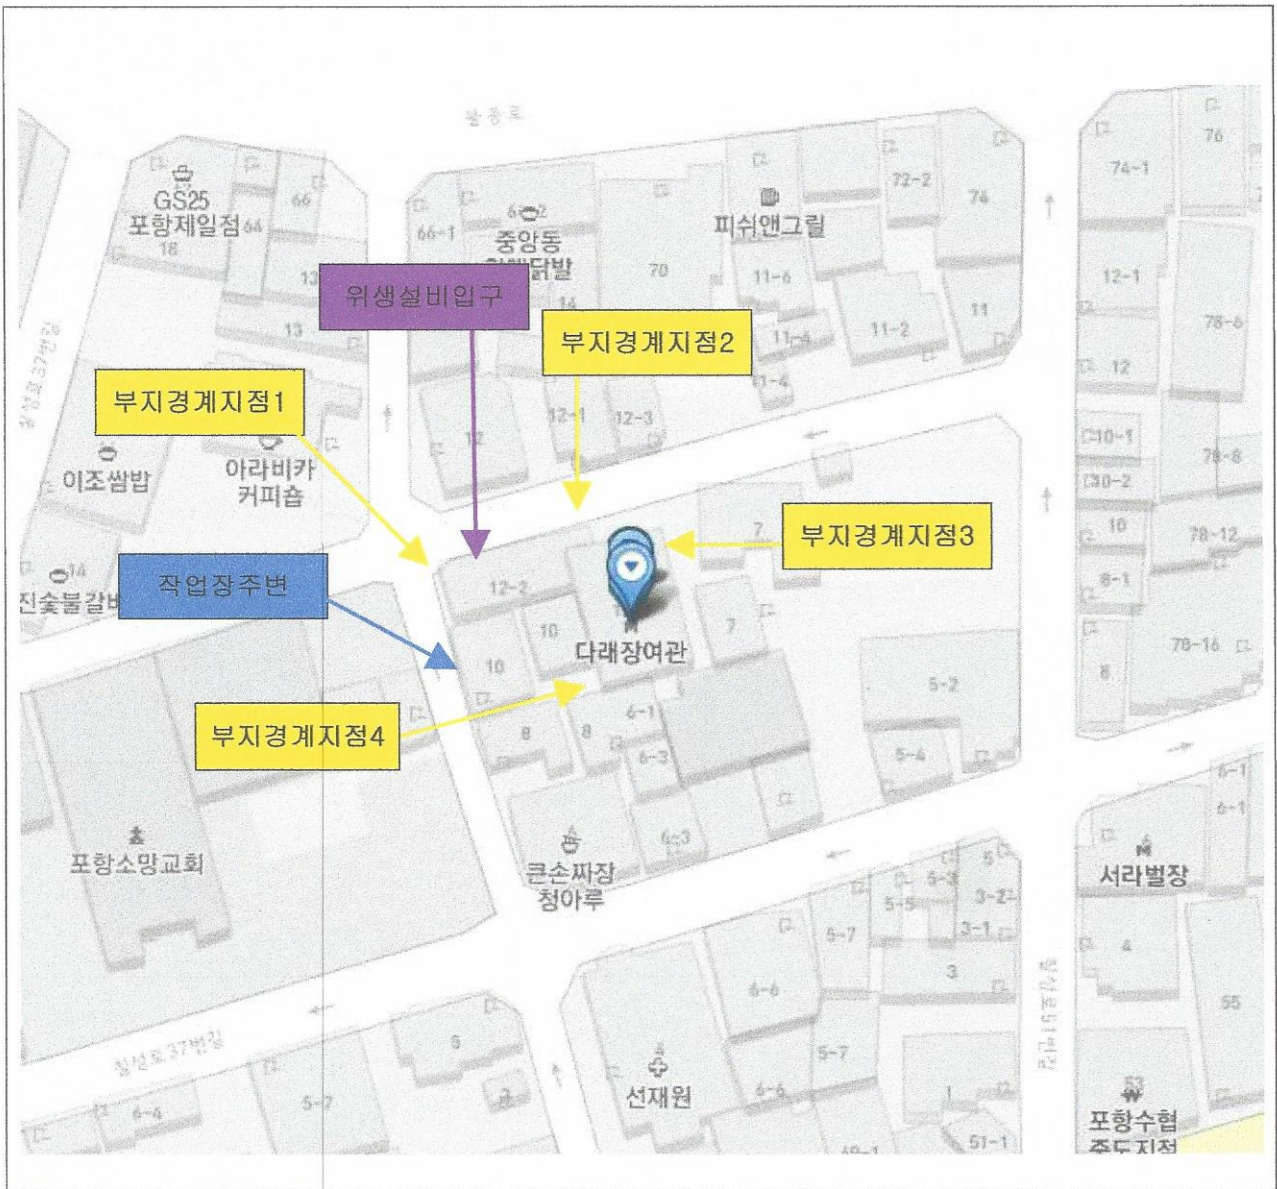
첨부2. 측정지점 위치도(도식도)

측정 일시	2017. 06. 11. [1~6] 13:00~17:00			
측정 결과	시료번호	측정 지점	측정 결과(f/cc)	유량(l/min)
	1	부지경계지점1	0.000	10.0
	2	부지경계지점2	0.001	10.0
	3	부지경계지점3	0.000	10.3
	4	부지경계지점4	0.000	10.2
	5	위생설비입구	0.001	10.0
	6	작업장주변	0.000	10.0

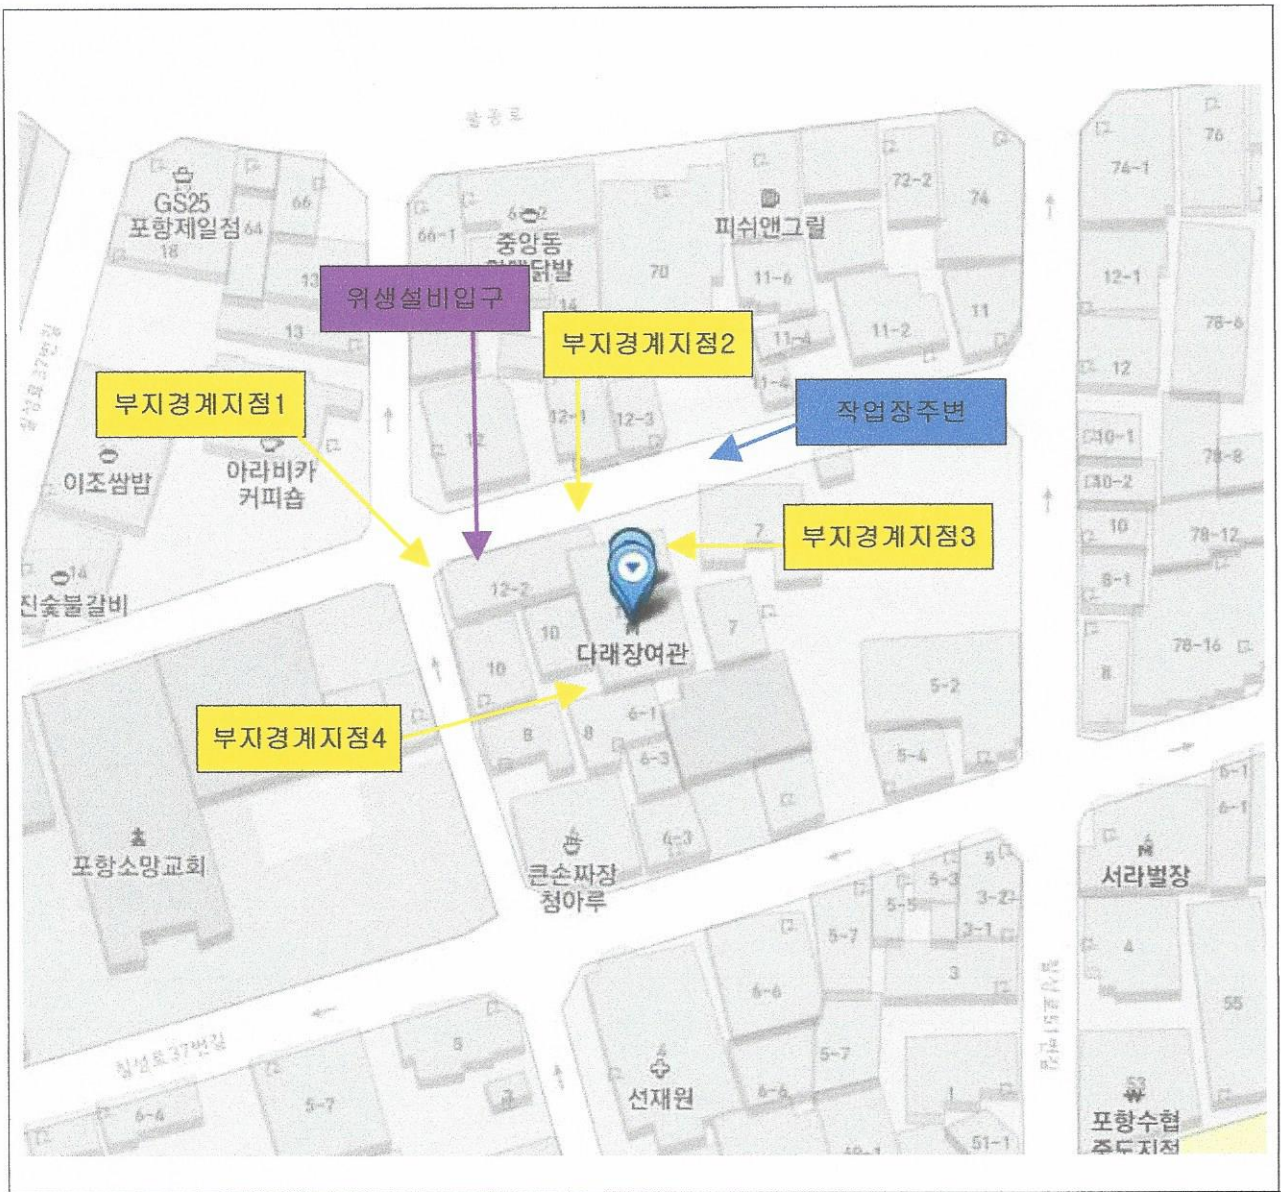
첨부2. 측정지점 위치도(도식도)

측정 일시	2017. 06. 13. [1~6] 09:10~13:10			
측정 결과	시료번호	측정 지점	측정 결과(f/cc)	유량(l/min)
	1	부지경계지점1	0.000	10.1
	2	부지경계지점2	0.000	10.0
	3	부지경계지점3	0.001	10.2
	4	부지경계지점4	0.000	10.3
	5	위생설비입구	0.000	10.1
	6	작업장주변	0.000	10.2
