# 석면해체·제거 사업장의 석면비산 측정 결과보고서

용흥초등학교 천정개체공사에 따른 석면비산측정

- 1일차 -

(주)한국환경연구원

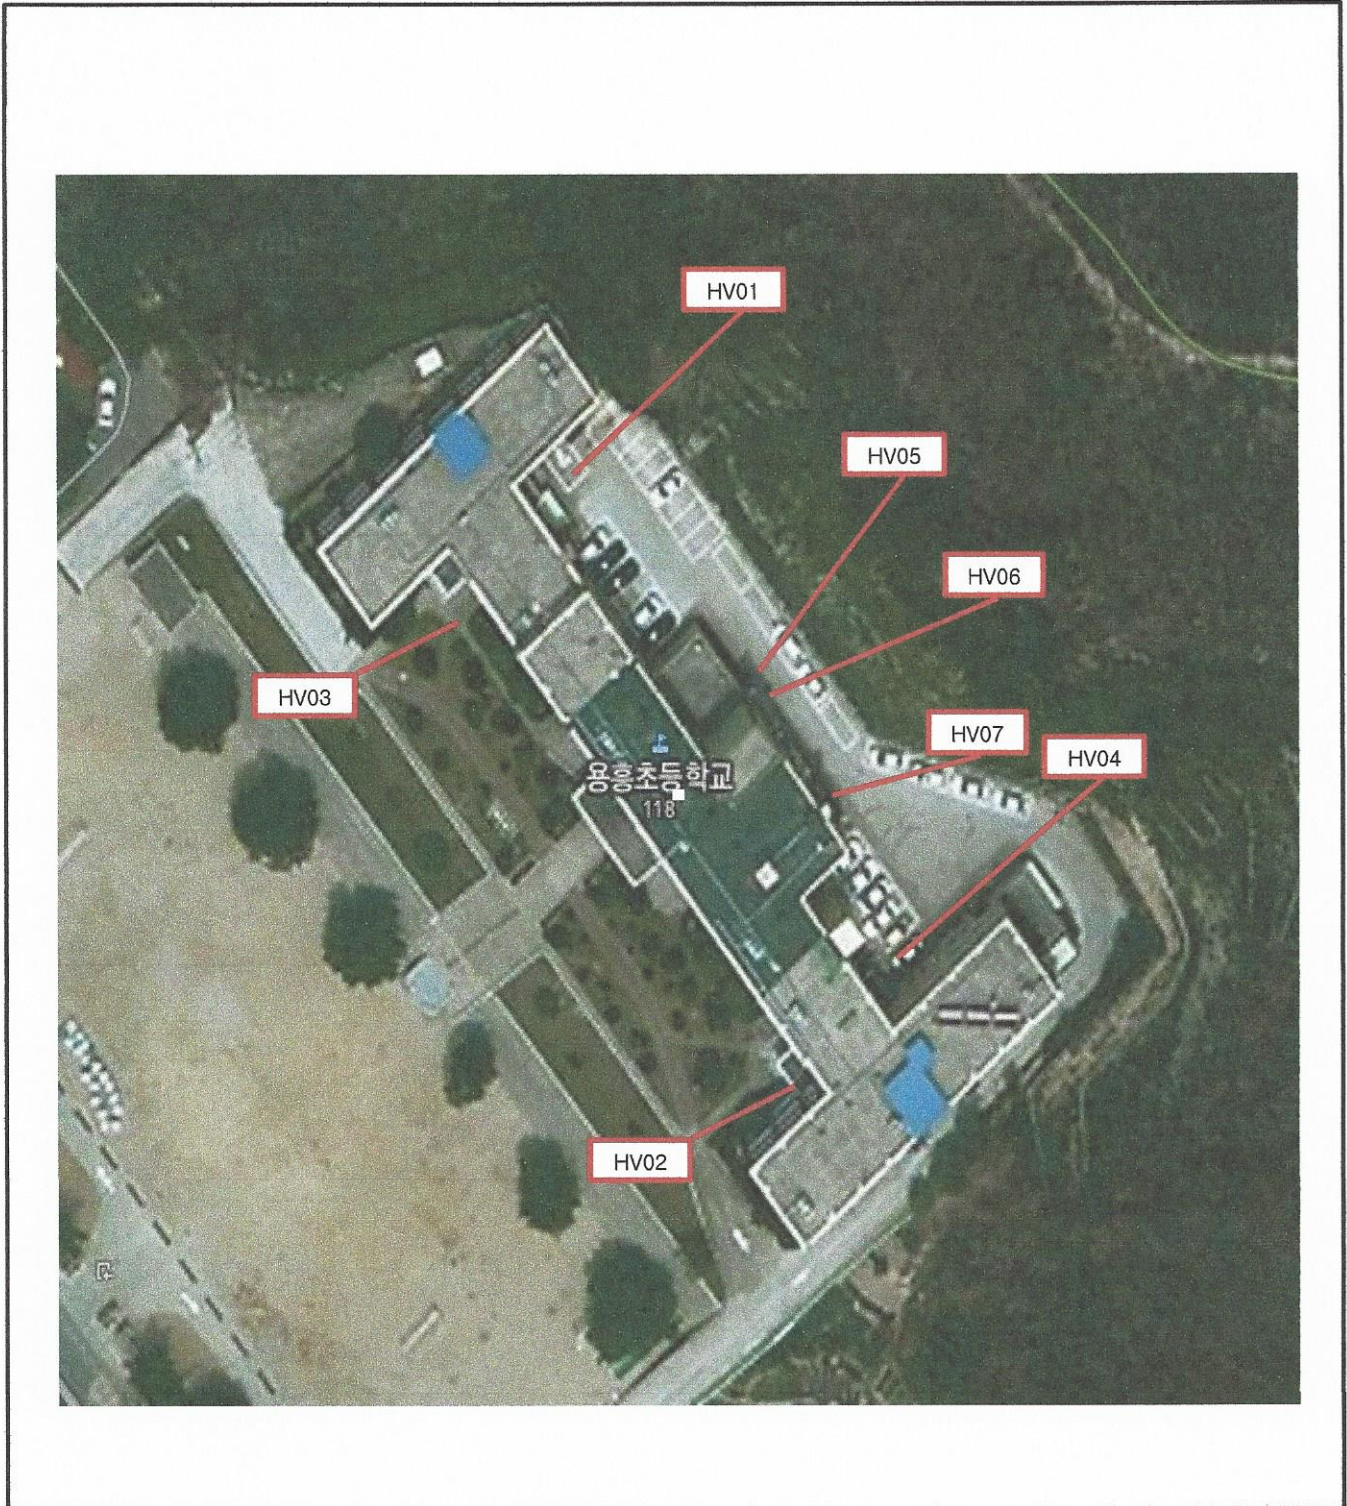
측정 지점 위치 (도식도)

범례	
* HV01 ~ 07 : 측정위치	* 석면함유 총 면적 : 719.75 m <sup>2</sup>
* 특이사항 : -

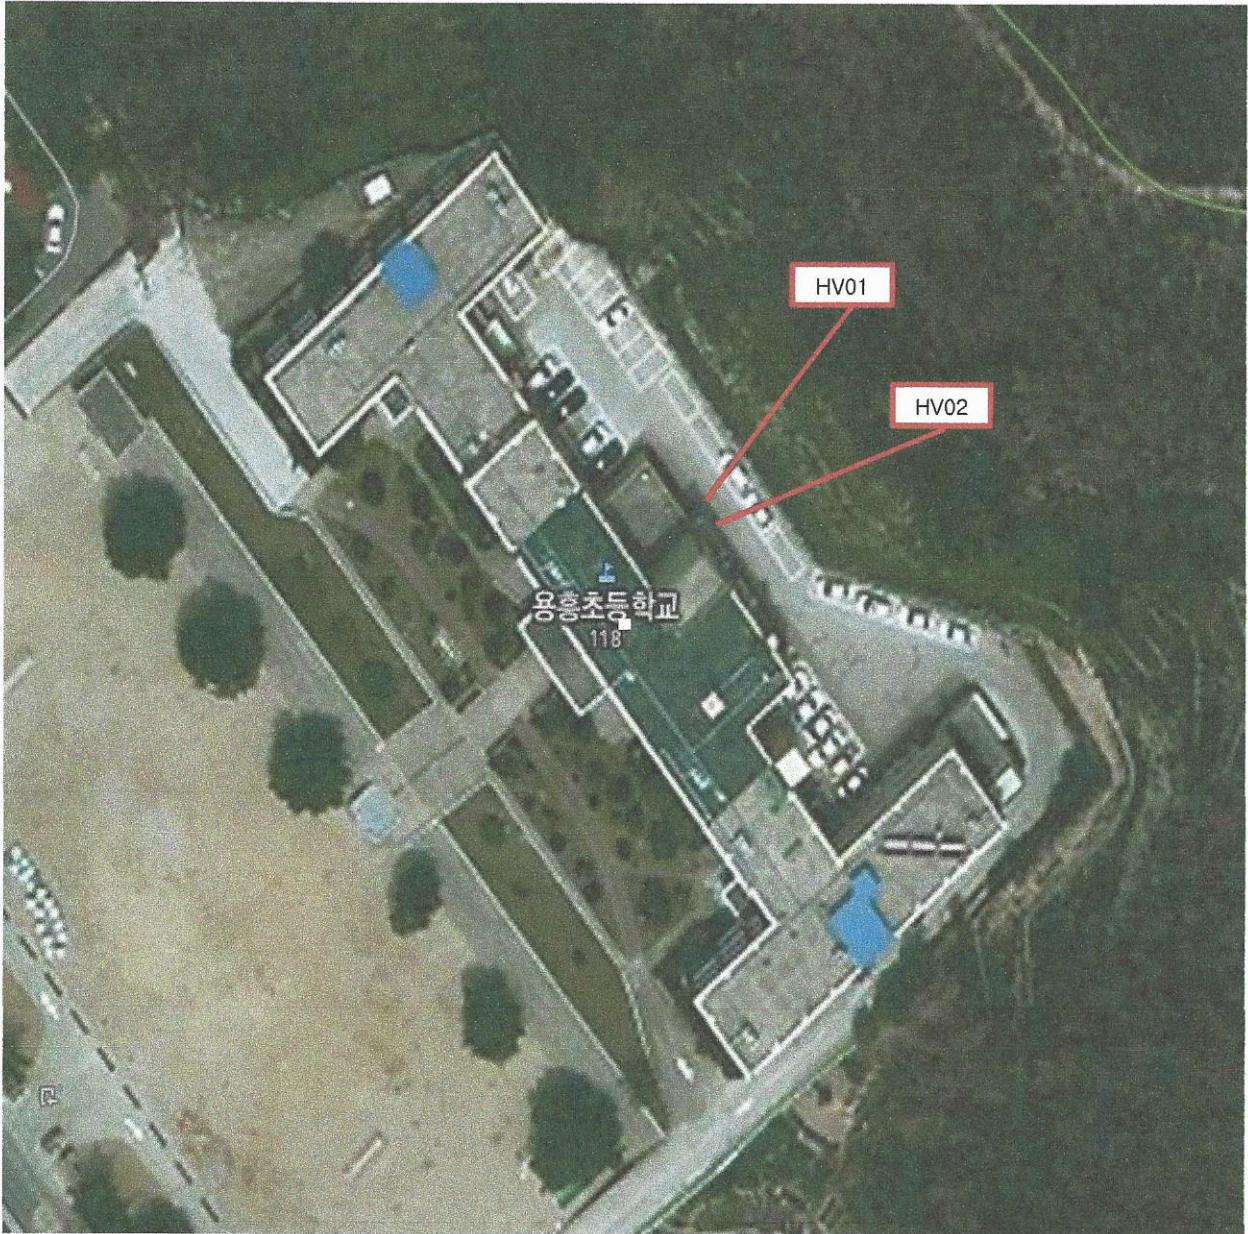
측정 지점 위치 (도식도)

\* 특이사항 : 우천으로 인한 부지경계선 및 음압기 배출구 측정 불가
