# 석면해체·제거 사업장의 석면비산 측정 결과보고서

대송초등학교 천정개체공사 중 석면해체에 따른 석면비산측정

2017. 08.

(주)한국환경연구원

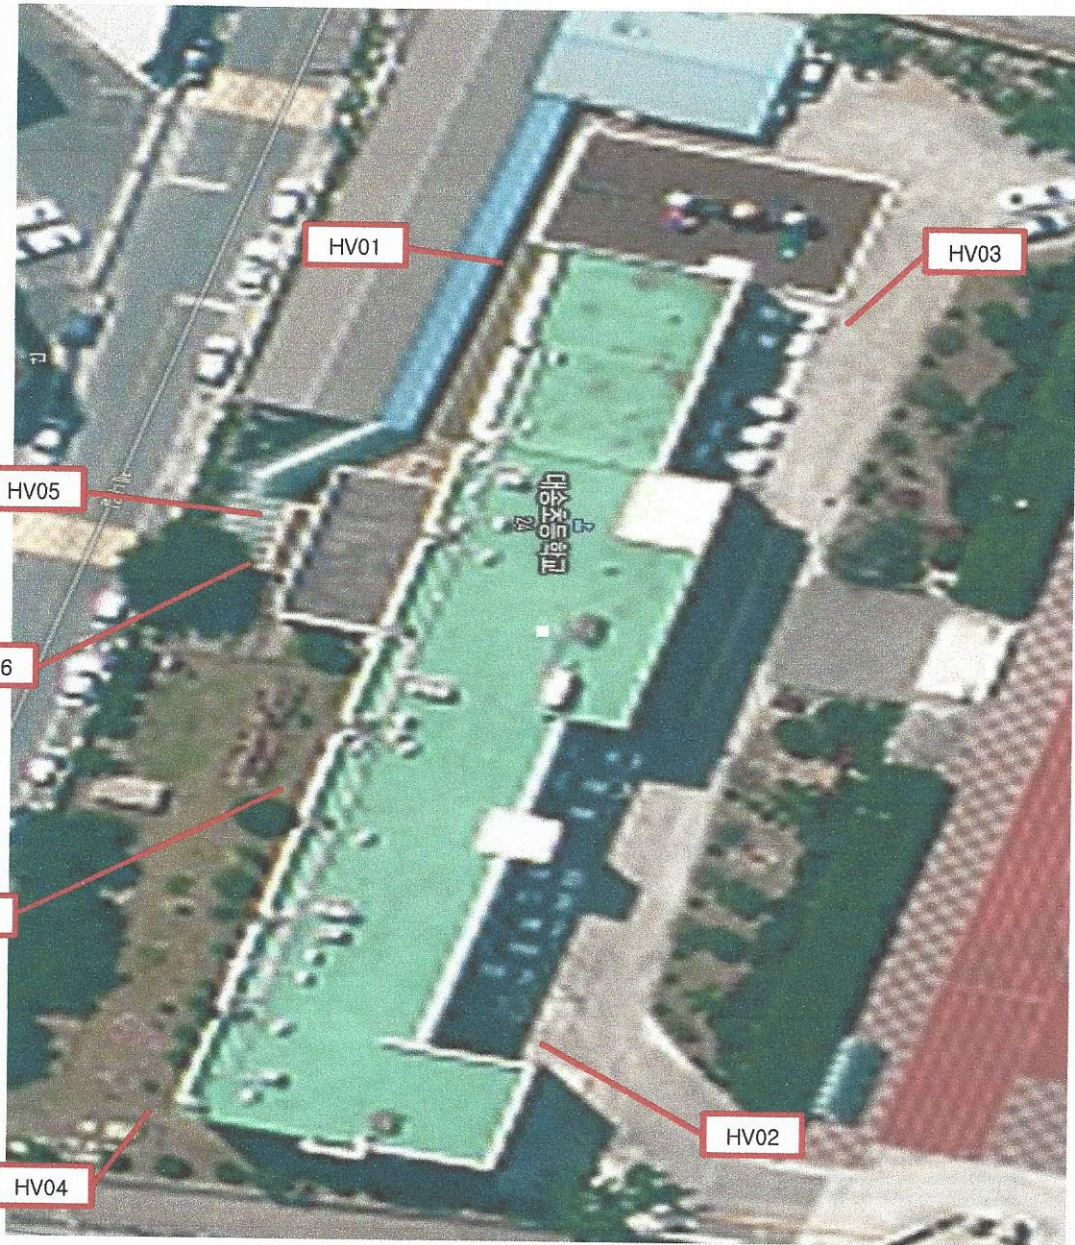
측정 지점 위치 (도식도)

\* HV01 ~ 07 : 측정위치

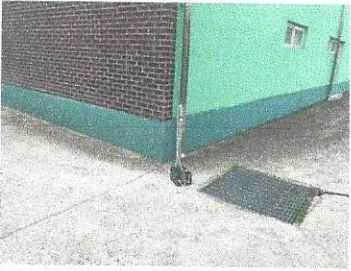
| 부지경계선(동) | 부지경계선(서) | 부지경계선(남) |

| 시료번호 | 측정지점 | 측정결과(f/cc) | 검출석면 |
|---|---|---|---|
| HV01 | 부지경계선(동) | 0.002 | - 해당사항없음 - |

| No | 사업장 | 시료채취장소 | Pump NO. | 유량 (ℓ/min) | 측정시간 (min) | 총유량 (ℓ) | 섬유수 (fiber) | 시야수 (field) | 섬유농도 (f/cc) | 평가 |
|---|---|---|---|---|---|---|---|---|---|---|
| 1 | ㈜예진건설 | 부지경계선(동) | HV01 | 9.95 | 248 | 2467.60 | 10 | 100 | 0.002 | 노출기준 미만 |

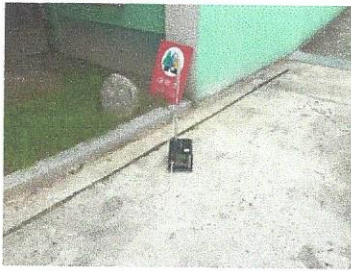
| 시료번호 | 측정지점 | 측정결과(f/cc) | 검출석면 |
|---|---|---|---|
| HV02 | 부지경계선(서) | 0.002 | - 해당사항없음 - |

| No | 사업장 | 시료채취장소 | Pump NO. | 유량 (ℓ/min) | 측정시간 (min) | 총유량 (ℓ) | 섬유수 (fiber) | 시야수 (field) | 섬유농도 (f/cc) | 평가 |
|---|---|---|---|---|---|---|---|---|---|---|
| 2 | ㈜예진건설 | 부지경계선(서) | HV02 | 9.97 | 247 | 2462.59 | 11 | 100 | 0.002 | 노출기준 미만 |

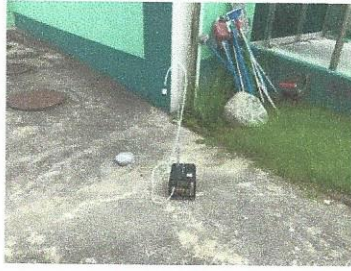
| 시료번호 | 측정지점 | 측정결과(f/cc) | 검출석면 |
|---|---|---|---|
| HV03 | 부지경계선(남) | 0.002 | - 해당사항없음 - |

| No | 사업장 | 시료채취장소 | Pump NO. | 유량 (ℓ/min) | 측정시간 (min) | 총유량 (ℓ) | 섬유수 (fiber) | 시야수 (field) | 섬유농도 (f/cc) | 평가 |
|---|---|---|---|---|---|---|---|---|---|---|
| 3 | ㈜예진건설 | 부지경계선(남) | HV03 | 9.99 | 246 | 2457.54 | 8 | 100 | 0.002 | 노출기준 미만 |

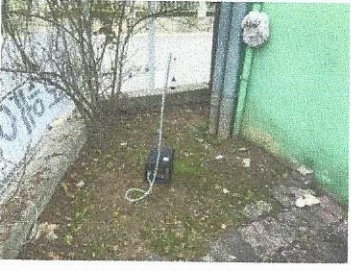
| 부지경계선(북) | 위생설비입구 | 폐기물반출구 |

| 시료번호 | 측정지점 | 측정결과(f/cc) | 검출석면 |
|---|---|---|---|
| HV04 | 부지경계선(북) | 0.002 | - 해당사항없음 - |

| No | 사업장 | 시료채취장소 | Pump NO. | 유량 (ℓ/min) | 측정시간 (min) | 총유량 (ℓ) | 섬유수 (fiber) | 시야수 (field) | 섬유농도 (f/cc) | 평가 |
|---|---|---|---|---|---|---|---|---|---|---|
| 4 | ㈜예진건설 | 부지경계선(북) | HV04 | 9.96 | 249 | 2480.04 | 12 | 100 | 0.002 | 노출기준 미만 |

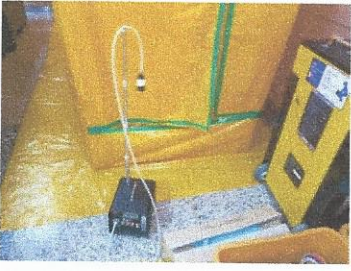
| 시료번호 | 측정지점 | 측정결과(f/cc) | 검출석면 |
|---|---|---|---|
| HV05 | 위생설비입구 | 0.003 | - 해당사항없음 - |

| No | 사업장 | 시료채취장소 | Pump NO. | 유량 (ℓ/min) | 측정시간 (min) | 총유량 (ℓ) | 섬유수 (fiber) | 시야수 (field) | 섬유농도 (f/cc) | 평가 |
|---|---|---|---|---|---|---|---|---|---|---|
| 5 | ㈜예진건설 | 위생설비입구 | HV05 | 9.99 | 47 | 469.53 | 8 | 300 | 0.003 | 노출기준 미만 |

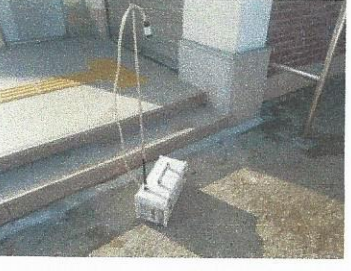
| 시료번호 | 측정지점 | 측정결과(f/cc) | 검출석면 |
|---|---|---|---|
| HV06 | 폐기물반출구 | 0.003 | - 해당사항없음 - |

| No | 사업장 | 시료채취장소 | Pump NO. | 유량 (ℓ/min) | 측정시간 (min) | 총유량 (ℓ) | 섬유수 (fiber) | 시야수 (field) | 섬유농도 (f/cc) | 평가 |
|---|---|---|---|---|---|---|---|---|---|---|
| 6 | ㈜예진건설 | 폐기물반출구 | HV06 | 9.97 | 49 | 488.53 | 8 | 300 | 0.003 | 노출기준 미만 |

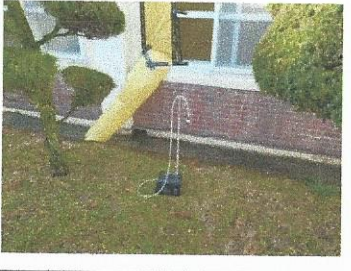
| 음압기배출구 | - | - |

| 시료번호 | 측정지점 | 측정결과(f/cc) | 검출석면 |
|---|---|---|---|
| HV07 | 음압기배출구 | 0.003 | - 해당사항없음 - |

| No | 사업장 | 시료채취장소 | Pump NO. | 유량 (ℓ/min) | 측정시간 (min) | 총유량 (ℓ) | 섬유수 (fiber) | 시야수 (field) | 섬유농도 (f/cc) | 평가 |
|---|---|---|---|---|---|---|---|---|---|---|
| 7 | ㈜예진건설 | 음압기배출구 | HV07 | 9.98 | 49 | 489.02 | 9 | 300 | 0.003 | 노출기준 미만 |
