석면비산 측정 결과보고서

현장명	포항양학초등학교 석면함유 천장텍스 해체제거작업
현장소재지	경상북도 포항시 북구 양학로 110
측정의뢰자	신동진산업개발(주)

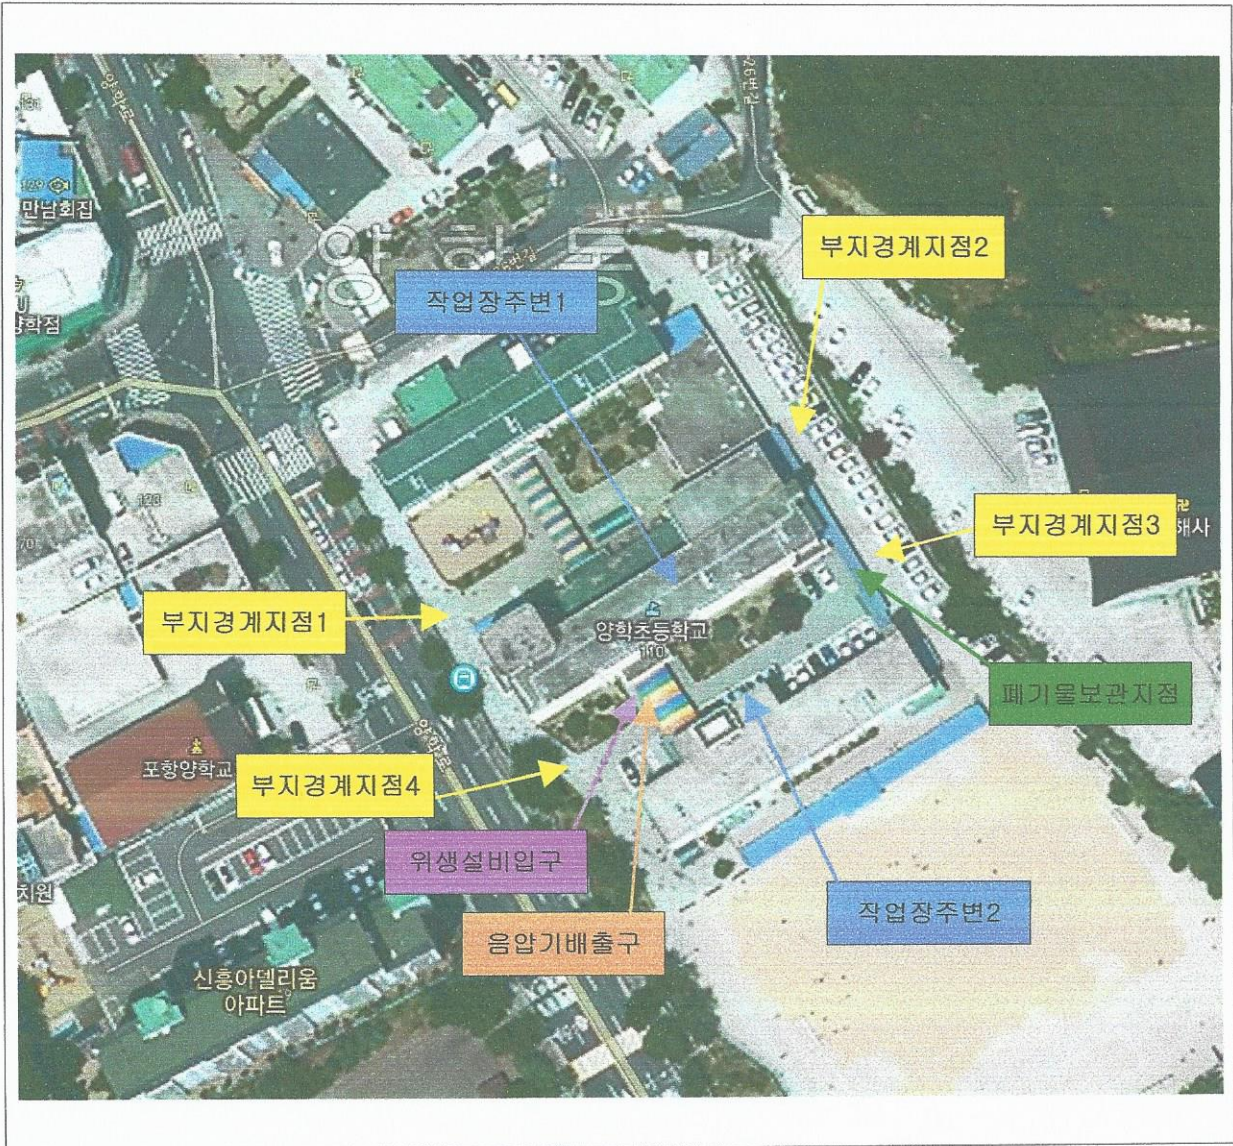
첨부2. 측정지점 위치도(도식도)

측정 일시	2017. 08. 03. [1~9] 09:00~11:40			
측정 결과	시료번호	측정 지점	측정 결과(개/cm ³)	유량(l/min)
	1	부지경계지점1	0.001	15.3
	2	부지경계지점2	0.001	15.4
	3	부지경계지점3	0.001	15.6
	4	부지경계지점4	0.000	15.5
	5	위생설비입구	0.001	15.4
	6	작업장주변1(내부)	0.001	15.3
	7	작업장주변2(외부)	0.000	15.1
	8	폐기물보관지점	0.001	15.2
	9	음압기배출구	0.000	15.4
