문서번호	AST1707274-1
보존기한	30년

석면 해체·제거 작업 사업장

주변석면비산농도측정 결과보고서

- 의뢰자 : 주식회사대경석면
- 용역명 : 대흥중학교 환경개선공사 중 석면해체 중 주변농도측정

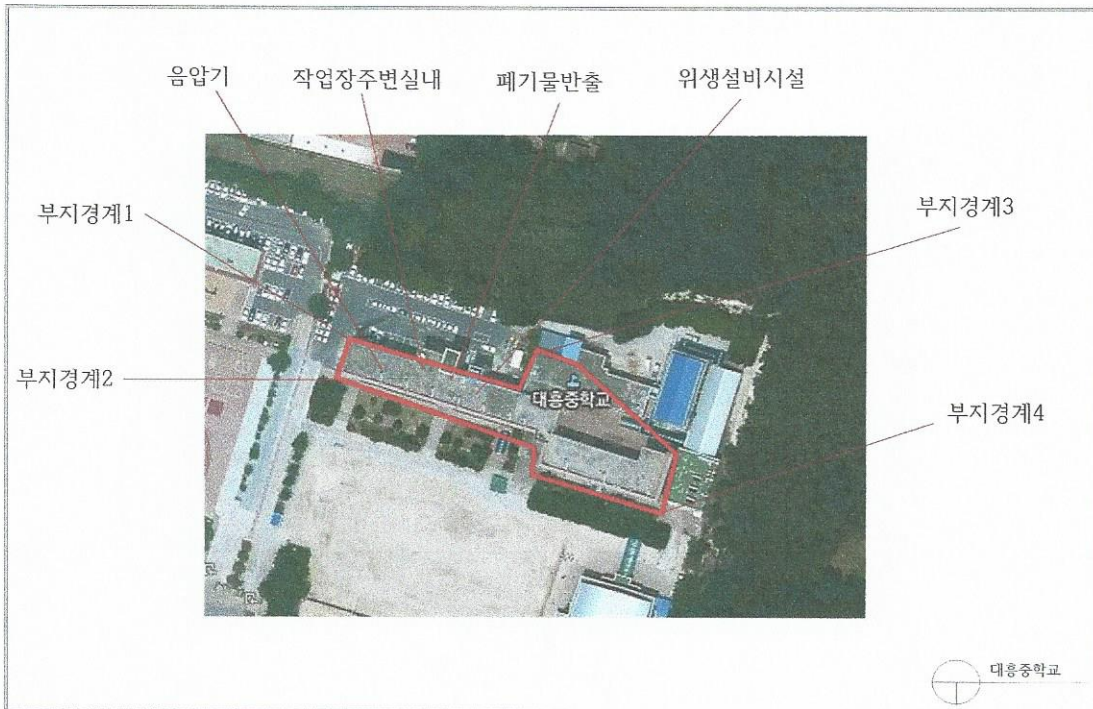
3. 측정 지점 위치 (도식도)

측정일	시료번호	측정지점	측정결과(f/cc)	검출석면	비고
7/27	#1	부지경계선1	0.002	백석면	기준치미만
	#2	부지경계선2	0.001	백석면	기준치미만
	#3	부지경계선3	0.002	백석면	기준치미만
	#4	부지경계선4	0.002	백석면	기준치미만
	#5	위생설비입구	0.001	백석면	기준치미만
	#6	음압기	0.002	백석면	기준치미만
	#7	작업장주변실내지점1	0.001	백석면	기준치미만
	#8	폐기물반출구	0.003	백석면	기준치미만

- 7/27일 : 대흥중학교 4층 천장 텍스 철거

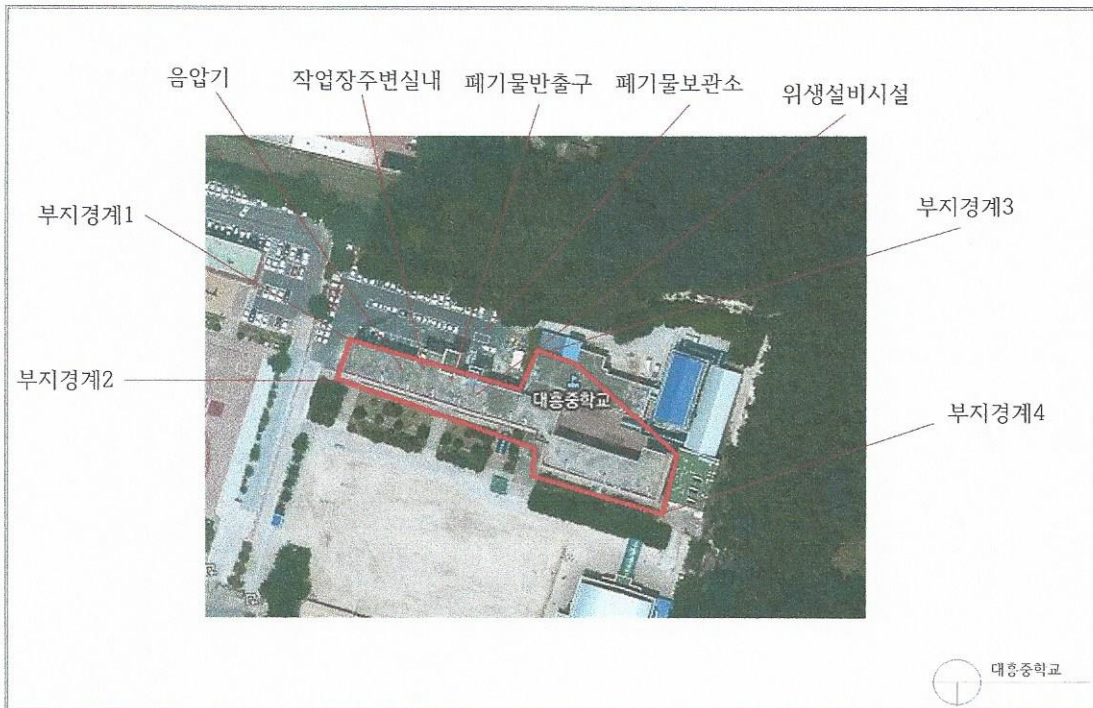
3. 측정 지점 위치 (도식도)

측정일	시료번호	측정지점	측정결과(f/cc)	검출석면	비고
	#1	부지경계선1	0.001	백석면	기준치미만
	#2	부지경계선2	0.002	백석면	기준치미만
	#3	부지경계선3	0.001	백석면	기준치미만
	#4	부지경계선4	0.002	백석면	기준치미만
7/28	#5	위생설비입구	0.003	백석면	기준치미만
	#6	음압기	0.002	백석면	기준치미만
	#7	작업장주변실내지점	0.001	백석면	기준치미만
	#8	폐기물보관소	0.002	백석면	기준치미만
	#9	폐기물반출구	0.003	백석면	기준치미만

- 7/28일 : 대흥중학교 3층 일부 천장 텍스 철거

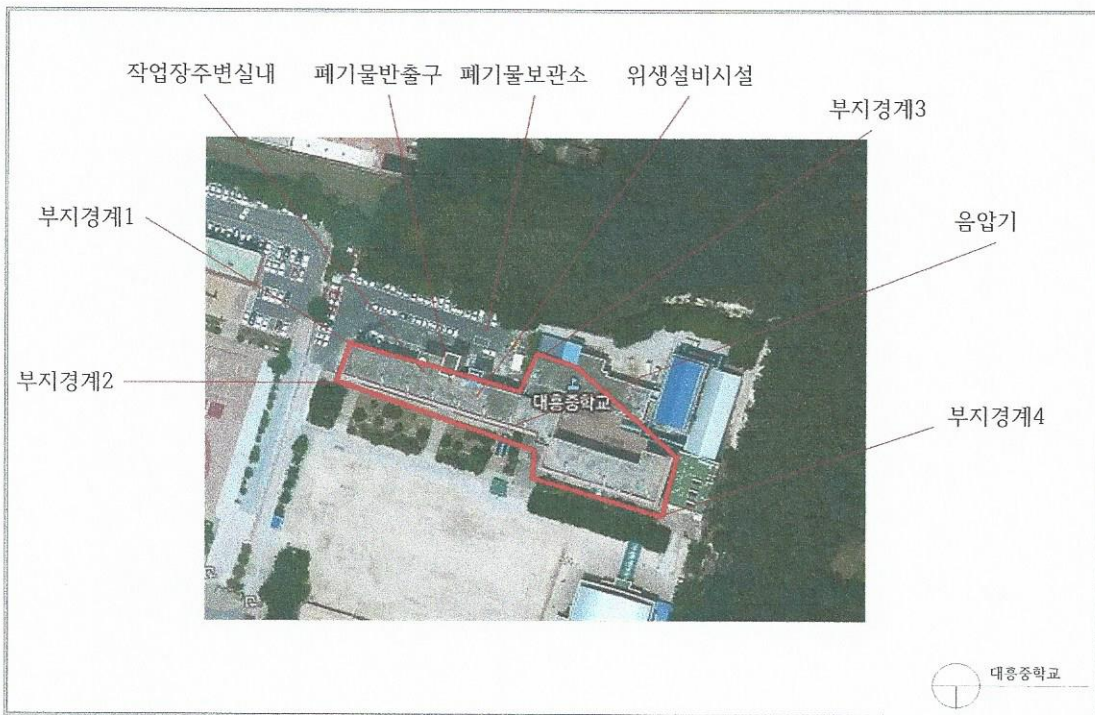
3. 측정 지점 위치 (도식도)

측정일	시료번호	측정지점	측정결과(f/cc)	검출석면	비고
	#1	부지경계선1	0.001	백석면	기준치미만
	#2	부지경계선2	0.002	백석면	기준치미만
	#3	부지경계선3	0.003	백석면	기준치미만
	#4	부지경계선4	0.002	백석면	기준치미만
7/29	#5	위생설비입구	0.001	백석면	기준치미만
	#6	음압기	0.002	백석면	기준치미만
	#7	작업장주변실내지점	0.001	백석면	기준치미만
	#8	폐기물보관소	0.002	백석면	기준치미만
	#9	폐기물반출구	0.003	백석면	기준치미만

- 7/29일 : 대흥중학교 3층 일부 천장 텍스 철거

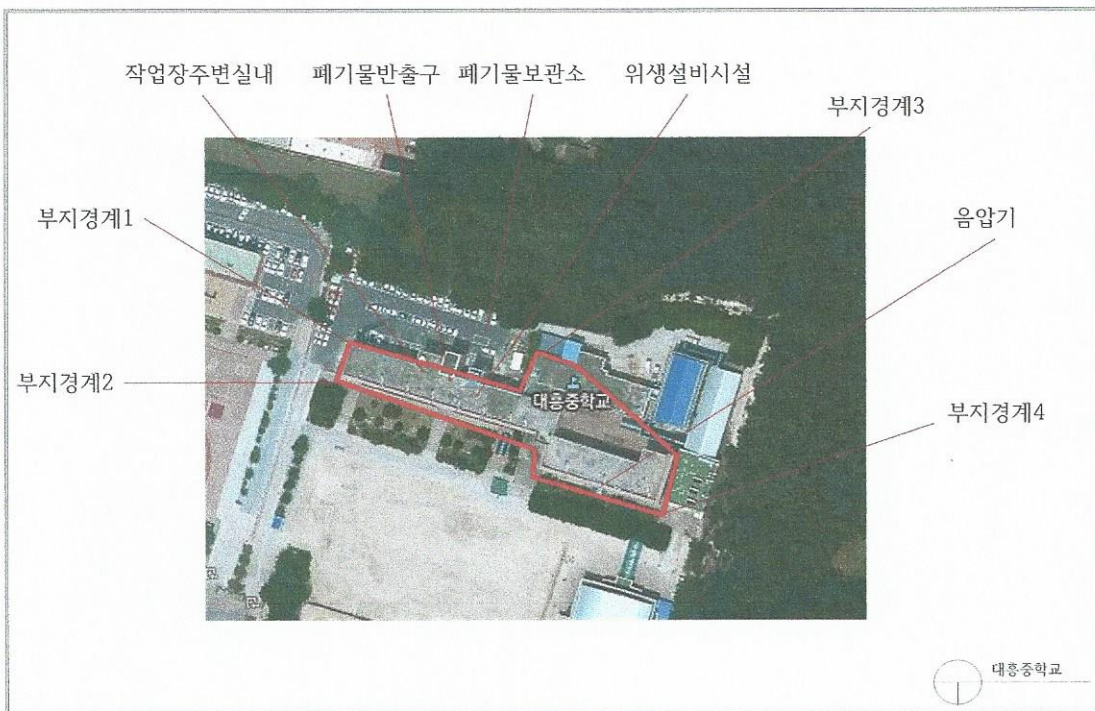
3. 측정 지점 위치 (도식도)

측정일	시료번호	측정지점	측정결과(f/cc)	검출석면	비고
	#1	부지경계선1	0.002	백석면	기준치미만
	#2	부지경계선2	0.003	백석면	기준치미만
	#3	부지경계선3	0.001	백석면	기준치미만
	#4	부지경계선4	0.002	백석면	기준치미만
7/30	#5	위생설비입구	0.002	백석면	기준치미만
	#6	음압기	0.002	백석면	기준치미만
	#7	작업장주변실내지점	0.001	백석면	기준치미만
	#8	폐기물보관소	0.002	백석면	기준치미만
	#9	폐기물반출구	0.001	백석면	기준치미만

- 7/30일 : 대흥중학교 3층 천장 텍스 철거
