## 석면비산 측정 결과보고서

| 현장명 | 송도중 외 2교 천장개체공사(송도중) |

### 2. 측정기간 - 2017년 08월 08일

### 2. 측정기간 - 2017년 08월 09일

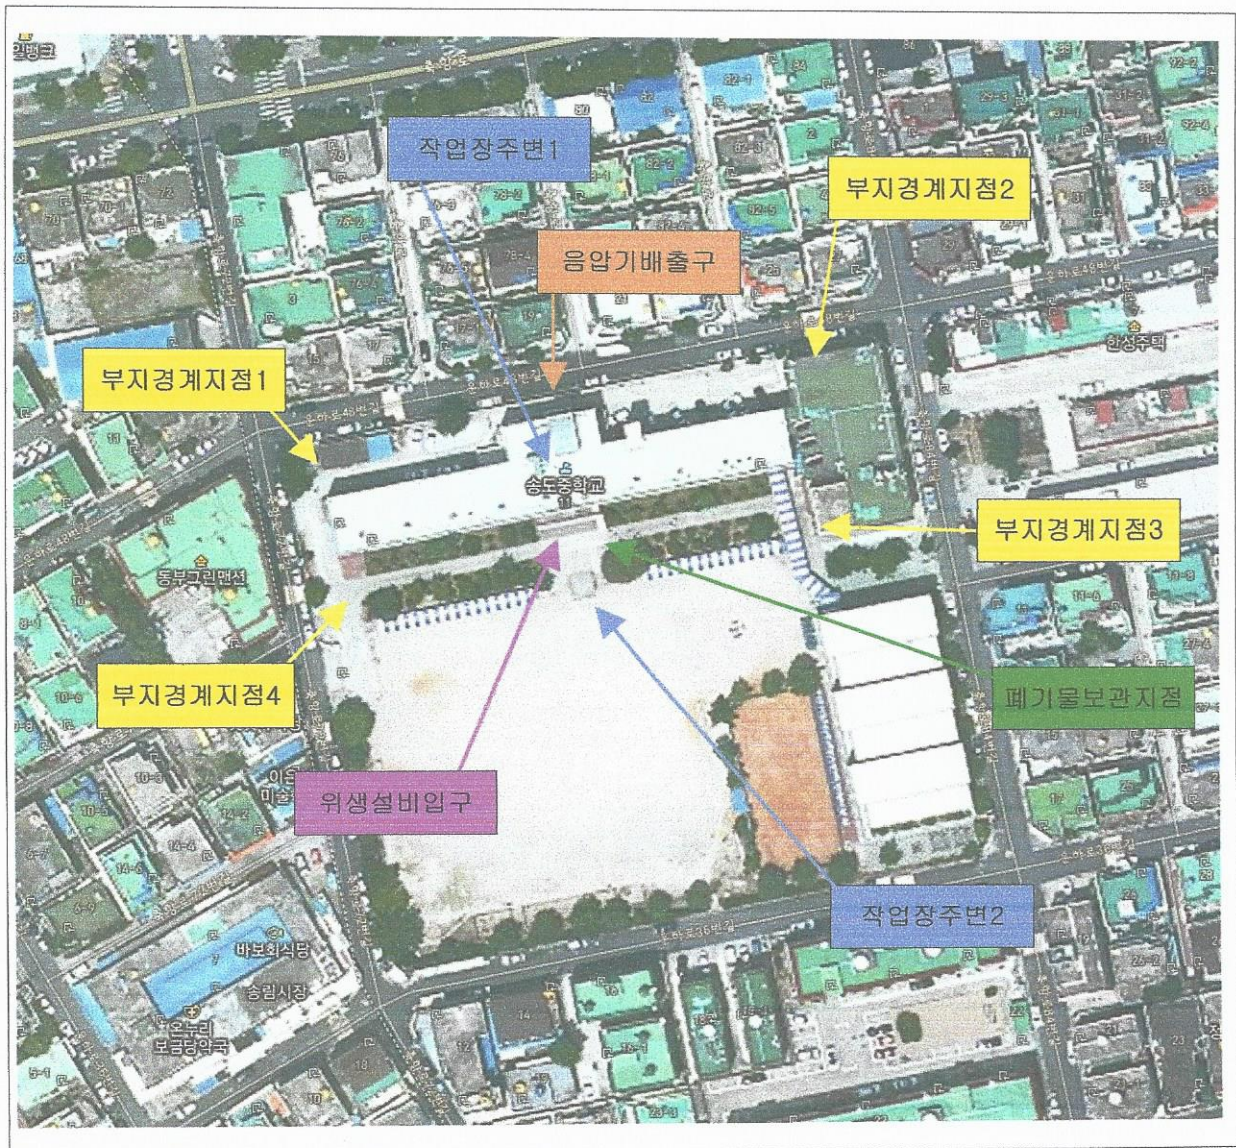
첨부2. 측정지점 위치도(도식도)

| | 1 | 부지경계지점1 | 0.001 | 15.5 |
| | 2 | 부지경계지점2 | 0.000 | 15.4 |
| | 3 | 부지경계지점3 | 0.000 | 15.3 |
| | 4 | 부지경계지점4 | 0.001 | 15.2 |
| | 5 | 위생설비입구 | 0.000 | 15.7 |
| | 6 | 작업장주변1(내부) | 0.001 | 15.5 |
| | 7 | 작업장주변2(외부) | 0.000 | 15.4 |
| | 8 | 폐기물보관지점 | 0.000 | 15.4 |
| | 9 | 음압기배출구 | 0.001 | 15.2 |
