석면비산 측정 결과보고서

<작업 중>

1.석면비산 측정 결과

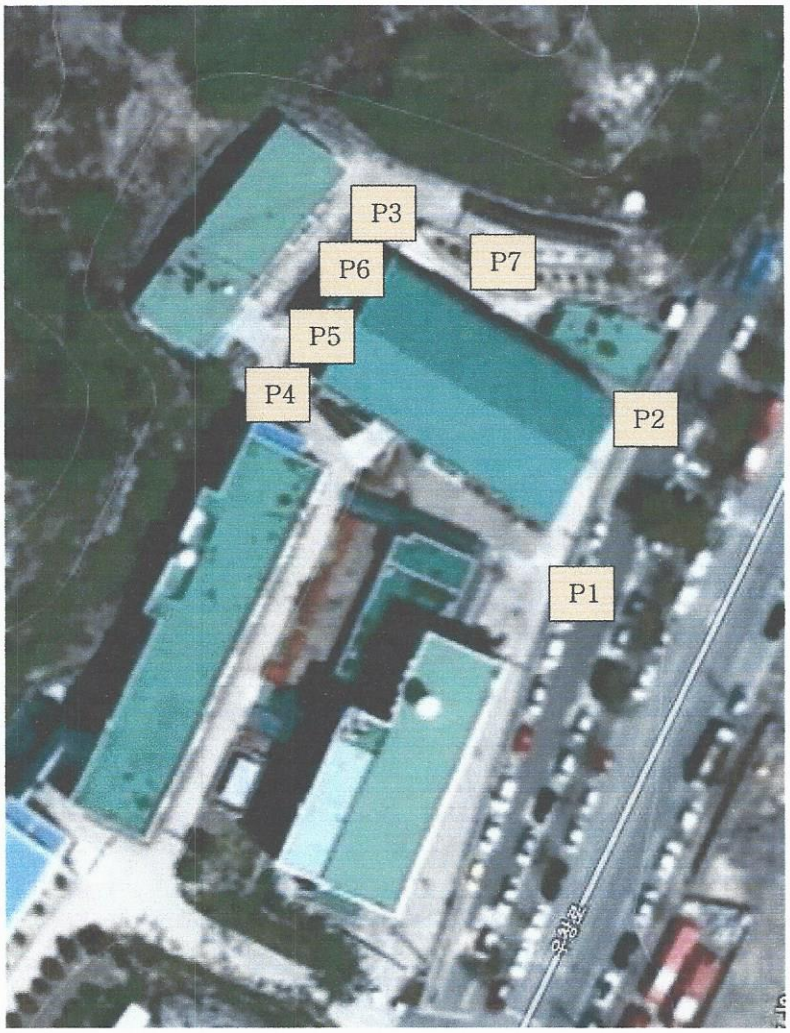
2.석면비산 측정 지점 위치

2017.12.14						
측정지점	시료번호	유량(l/min)		시간(분)	측정 결과(f/cc)	검출석면
		분당	총(L)			
부지경계선	P1	10.03	2,407	240	0.000	기준미만
부지경계선	P2	10.02	2,404	240	0.000	기준미만
부지경계선	P3	10.02	2,404	240	0.000	기준미만
부지경계선	P4	10.05	2,412	240	0.001	기준미만
위생설비	P5	10.03	401	40	0.002	기준미만
음압기	P6	10.02	400	40	0.001	기준미만
음압기	P7	10.02	400	40	0.000	기준미만

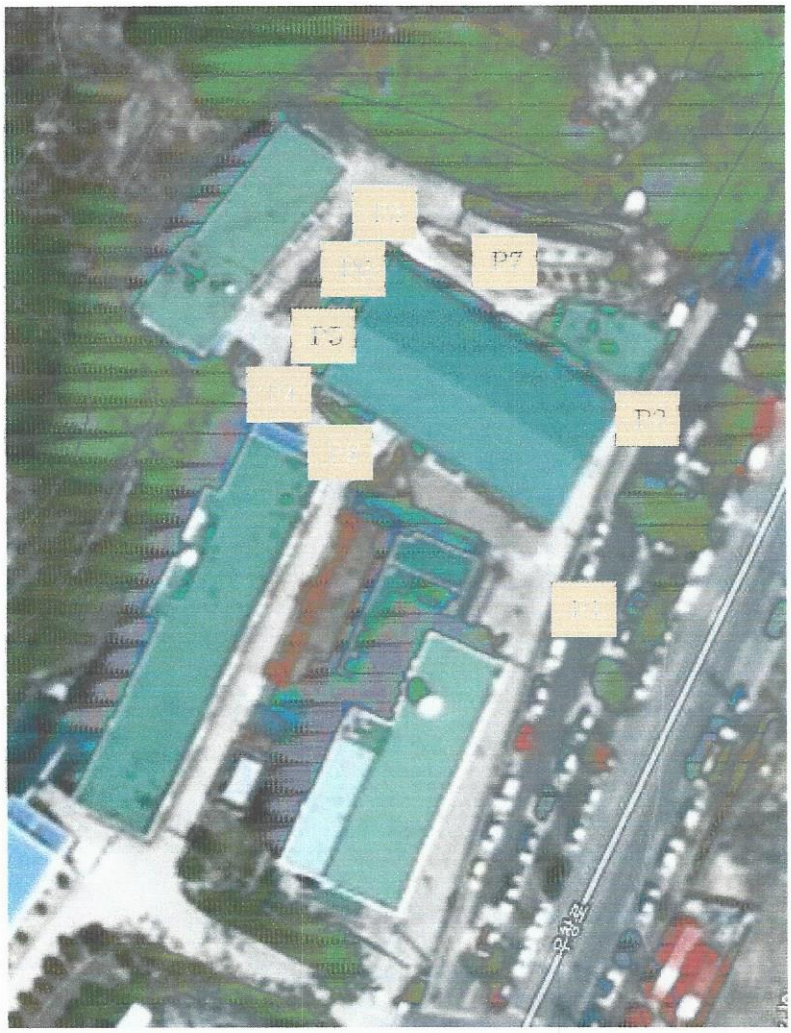
2.석면비산 측정 지점 위치

2017.12.15						
측정지점	시료번호	유량(l/min)		시간(분)	측정 결과(f/cc)	검출석면
		분당	총(L)			
부지경계선	P1	10.03	2,407	240	0.000	기준미만
부지경계선	P2	10.01	2,402	240	0.000	기준미만
부지경계선	P3	10.02	2,404	240	0.001	기준미만
부지경계선	P4	10.03	2,407	240	0.002	기준미만
위생설비	P5	10.03	401	40	0.002	기준미만
음압기	P6	10.01	400	40	0.002	기준미만
음압기	P7	10.02	400	40	0.001	기준미만
폐기물반출구	P8	10.03	401	40	0.002	기준미만
