# 석면해체·제거 사업장의 석면비산 측정 결과보고서

- 측정의뢰자 : (주)거동환경개발
- 용역명 : 흥해 한전옆(소3-10)지장물 철거공사(약성리 136)
- 소재지 : 경상북도 포항시 북구 흥해읍 흥해로 98-6
- 측정일자 : 2014년 08월 23일 ~ 2014년 08월 24일(2일간)
- 분석일자 : 2014년 08월 23일 ~ 2014년 08월 24일

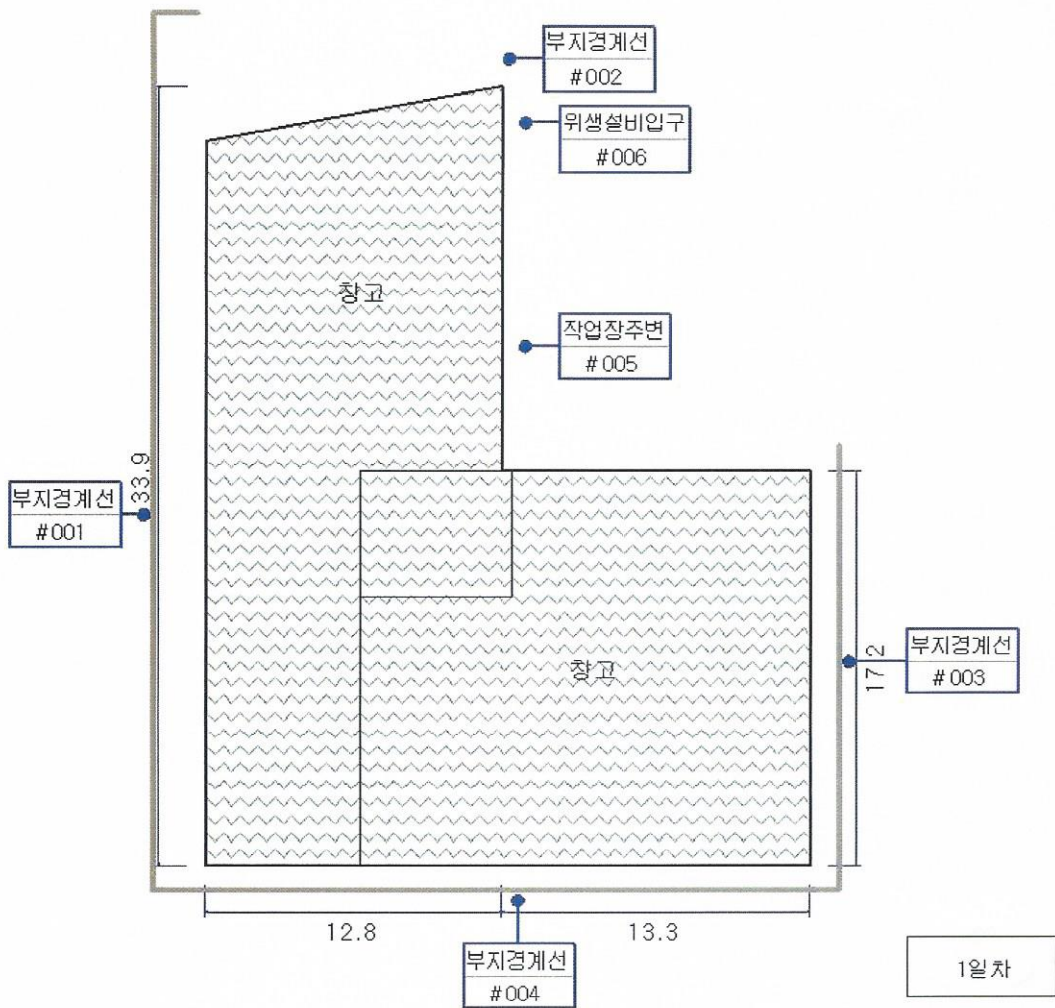
측정 지점 위치(도식도)

< 포항시 북구 흥해읍 흥해로 98-6 석면지도 >

측정결과		시료번호	측정지점	측정결과 (f/cc)	검출석면	
측정일시	일시					
일자	08월 23일	#001	부지경계선	0.002	노출기준미만

ℓ /min	10.0/40					
비고		※ <b>작업장주변(실내)</b> 은 사용자가 없으므로 채취하지 않았습니다. ※ <b>폐기물</b> 은 당일 반출하지 않아 채취하지 않았습니다.

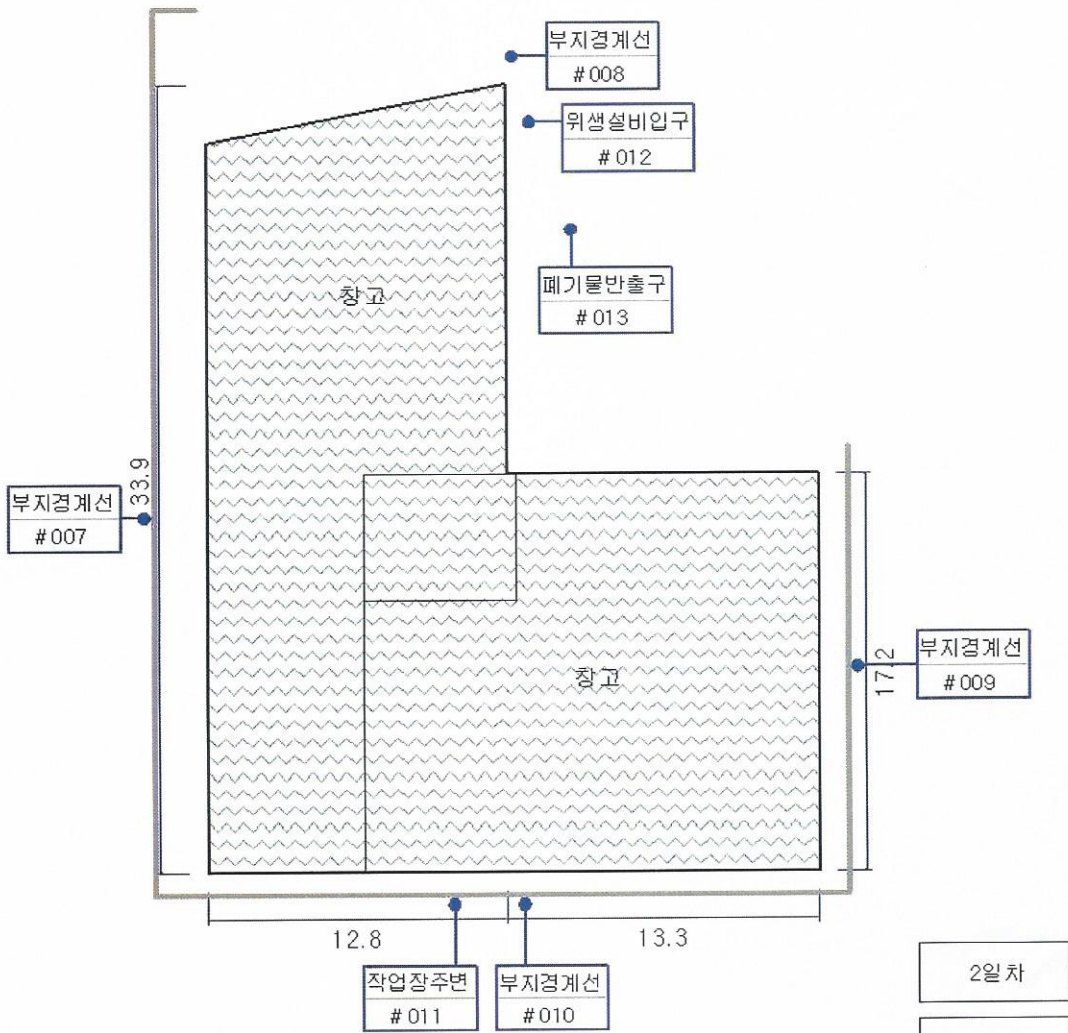
측정 지정 위치(도식도)

< 포항시 북구 흥해읍 흥해로 98-6 석면지도 >

측정결과		시료번호	측정지점	측정결과 (f/cc)	검출석면	
측정일시	일시					
일자	08월 24일	#007	부지경계선	0.001	노출기준미만

ℓ /min	10.0/40					
비고		※ <b>작업장주변(실내)</b> 은 사용자가 없으므로 채취하지 않았습니다.
