## 석면비산 측정 결과표

측정 의뢰자 (석면해체· 제거업자)	현장명	오천~포항시계국도건설공사 석면해체	석면해체· 제거작업 신고번호	포항-20140195
	현장 소재지	경상북도 포항시 남구 오천읍 정몽주로 715-1(구정리 57-3번지)	업체명	(주)청산건설
	전화번호	054-252-8171	대표자	김도수

2. 측정일시 : 2014년 08월 22일

2. 측정일시 : 2014년 08월 23일

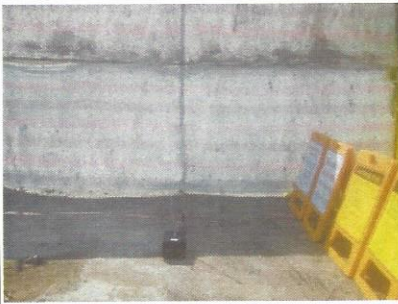
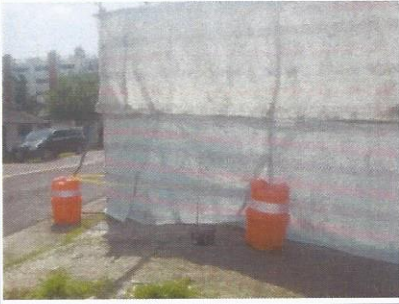
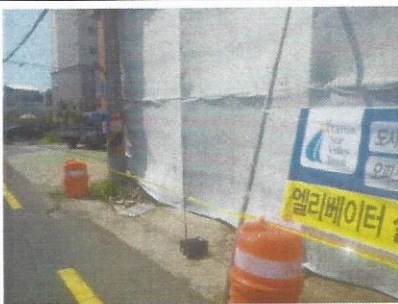
### 석면비산 측정 현장사진

기온	30 ℃								
풍향	서남풍								
풍속	3.7m/sec								
습도	51%								
측정번호	#1	측정번호	#2	측정번호	#3				
측정지점	부지경계선1	측정지점	부지경계선2	측정지점	부지경계선3

측정번호	#4	측정번호	#5
						측정지점	부지경계선4	측정지점	위생설비 입구
						-이하야백-			
						측정번호		측정번호	
측정지점		측정지점		측정지점					
측정번호		측정번호		측정번호					
측정지점		측정지점		측정지점

시료번호	측정지점	채취유량 (L/min)	채취시간 (min)	총유량 (L)	섬유농도 (개/CC)	결과
#1	부지경계선1	14.5	170	2448.0	0.000	기준치 미만
#2	부지경계선2	14.3	170	2465.0	0.001	기준치 미만
#3	부지경계선3	14.4	170	2448.0	0.000	기준치 미만
#4	부지경계선4	14.3	170	2431.0	0.000	기준치 미만
#5	위생설비입구	14.2	30	426.0	0.001	기준치 미만
-	작업장주변 실외	부지경계선이 대상 건축물 5m 이내에 위치 시 제외				
-	음압기 배출구	실외 작업으로 음압기 배출구 없음				
-	폐기물 반출구	금일 폐기물 반출 작업 없음				
- 이하여백 -

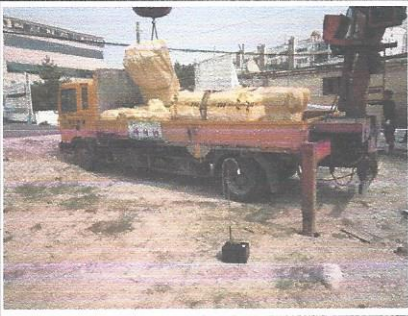
## 석면비산 측정 현장사진

-이하여백-		
기온	27.1 °C				
풍향	남풍				
풍속	2.7m/sec				
습도	47%				
		측정번호	#1	측정번호	
		측정지점	폐기물반출구	측정지점	
측정번호		측정번호		측정번호	
측정지점		측정지점		측정지점	
측정번호		측정번호		측정번호	
측정지점		측정지점		측정지점	
측정번호		측정번호		측정번호	
측정지점		측정지점		측정지점

시료번호	측정지점	채취유량 (L/min)	채취시간 (min)	총유량 (L)	섬유농도 (개/CC)	결과
#1	폐기물반출구 -이하여백-	14.4	30	432.0	0.000	기준치 미만

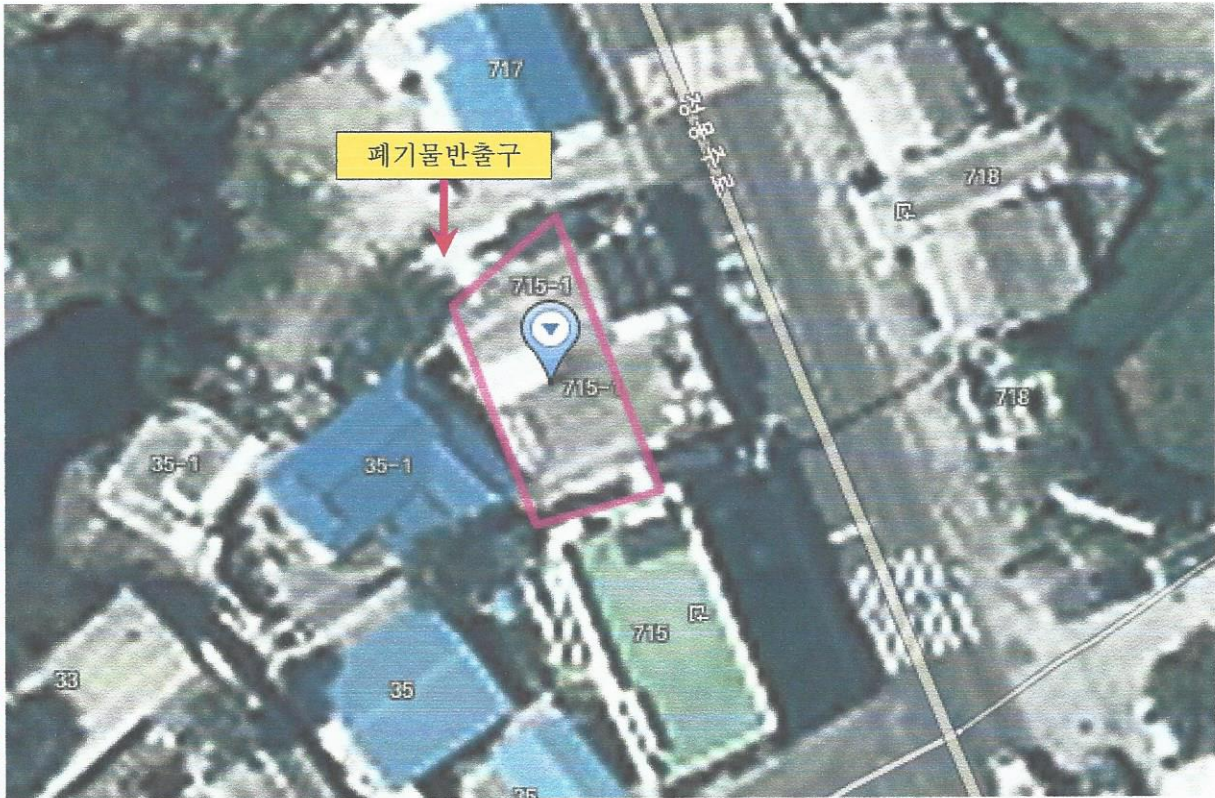
## 석면비산 측정 지점 위치

오천~포항시계 국도건설공사 석면해체
