석면비산 측정 결과표

측정 의뢰자 (석면해체· 제거업자)	현장명	현대종합특수강 봉강2공장 석면슬레이트 처리공사	석면해체· 제거작업 신고번호	포 항-20150317
	현장 소재지	포항시 남구 대송로 151	업체명	(주)진성종합개발
	전화번호	054-255-1160	대표자	여경화

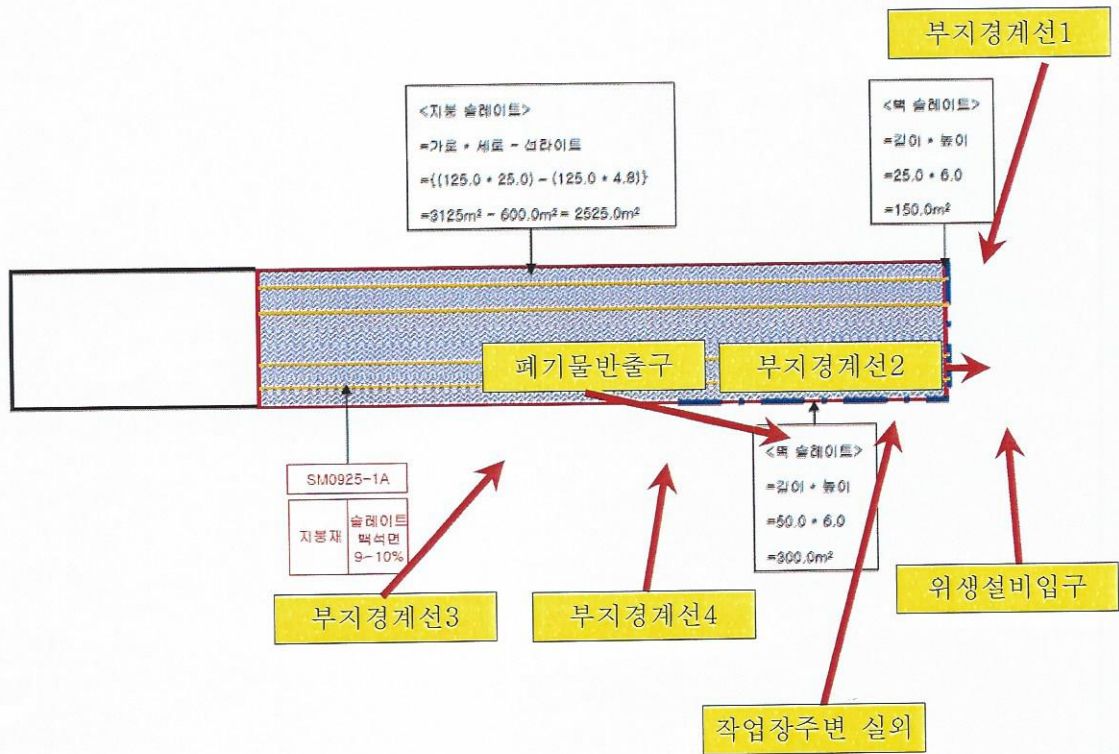
석면비산 측정 지점 위치

시료번호	측정지점	채취유량 (L/min)	채취시간 (min)	총유량 (L)	섬유농도 (개/CC)	결과
#1	부지경계선1	14.3	170	2,431	0.001	기준치미만
#2	부지경계선2	14.3	170	2,431	0.001	기준치미만
#3	부지경계선3	14.3	170	2,431	0.002	기준치미만
#4	부지경계선4	14.2	170	2,414	0.001	기준치미만
#5	위생설비입구	14.4	30	432	0.001	기준치미만
#6	작업장주변 실외	14.2	170	2,414	0.001	기준치미만
#7	폐기물반출구	14.2	30	426	0.001	기준치미만
-	음압기공기배출구	실외작업으로 제외

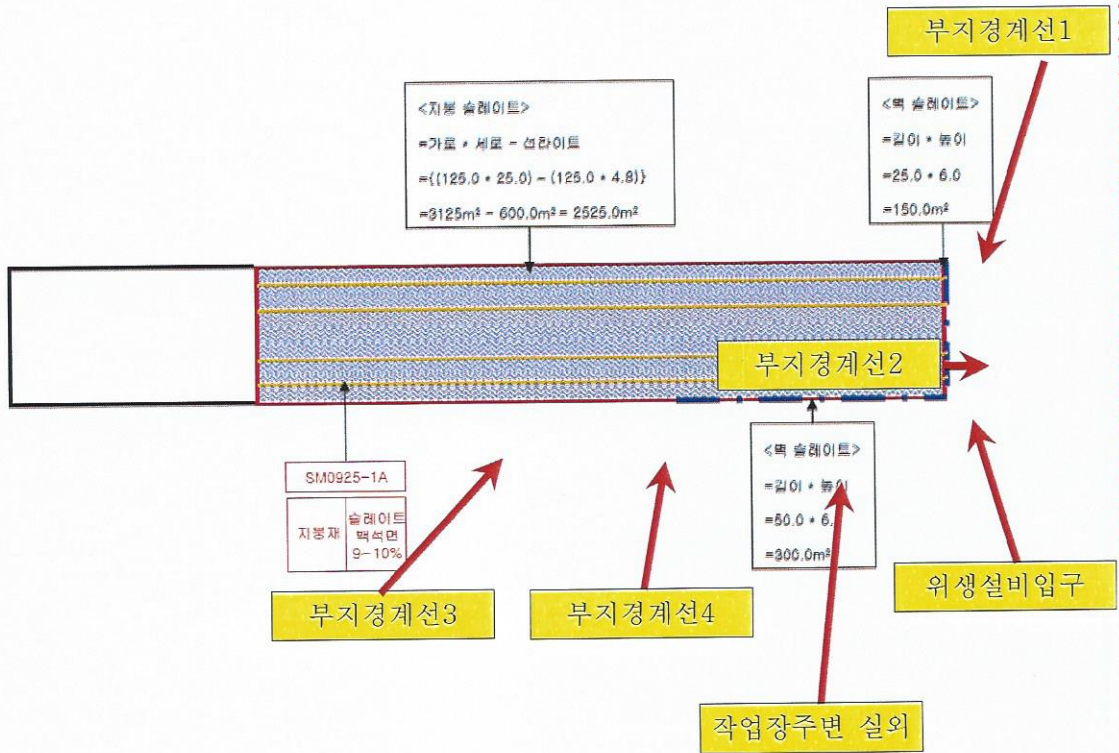
석면비산 측정 지점 위치

시료번호	측정지점	채취유량 (L/min)	채취시간 (min)	총유량 (L)	섬유농도 (개/CC)	결과
#1	부지경계선1	14.2	170	2,414	0.000	기준치미만
#2	부지경계선2	14.2	170	2,414	0.000	기준치미만
#3	부지경계선3	14.2	170	2,414	0.001	기준치미만
#4	부지경계선4	14.3	170	2,431	0.001	기준치미만
#5	위생설비입구	14.3	30	429	0.000	기준치미만
#6	작업장주변 실외	14.2	170	2,414	0.000	기준치미만
-	음압기공기배출구	실외작업으로 제외
