석면비산 측정 결과보고서

현장명	죽도동 주민센터 석면철거 공사
현장소재지	경상북도 포항시 북구 죽도로40번길 18
측정의뢰자	(주)제일산업개발

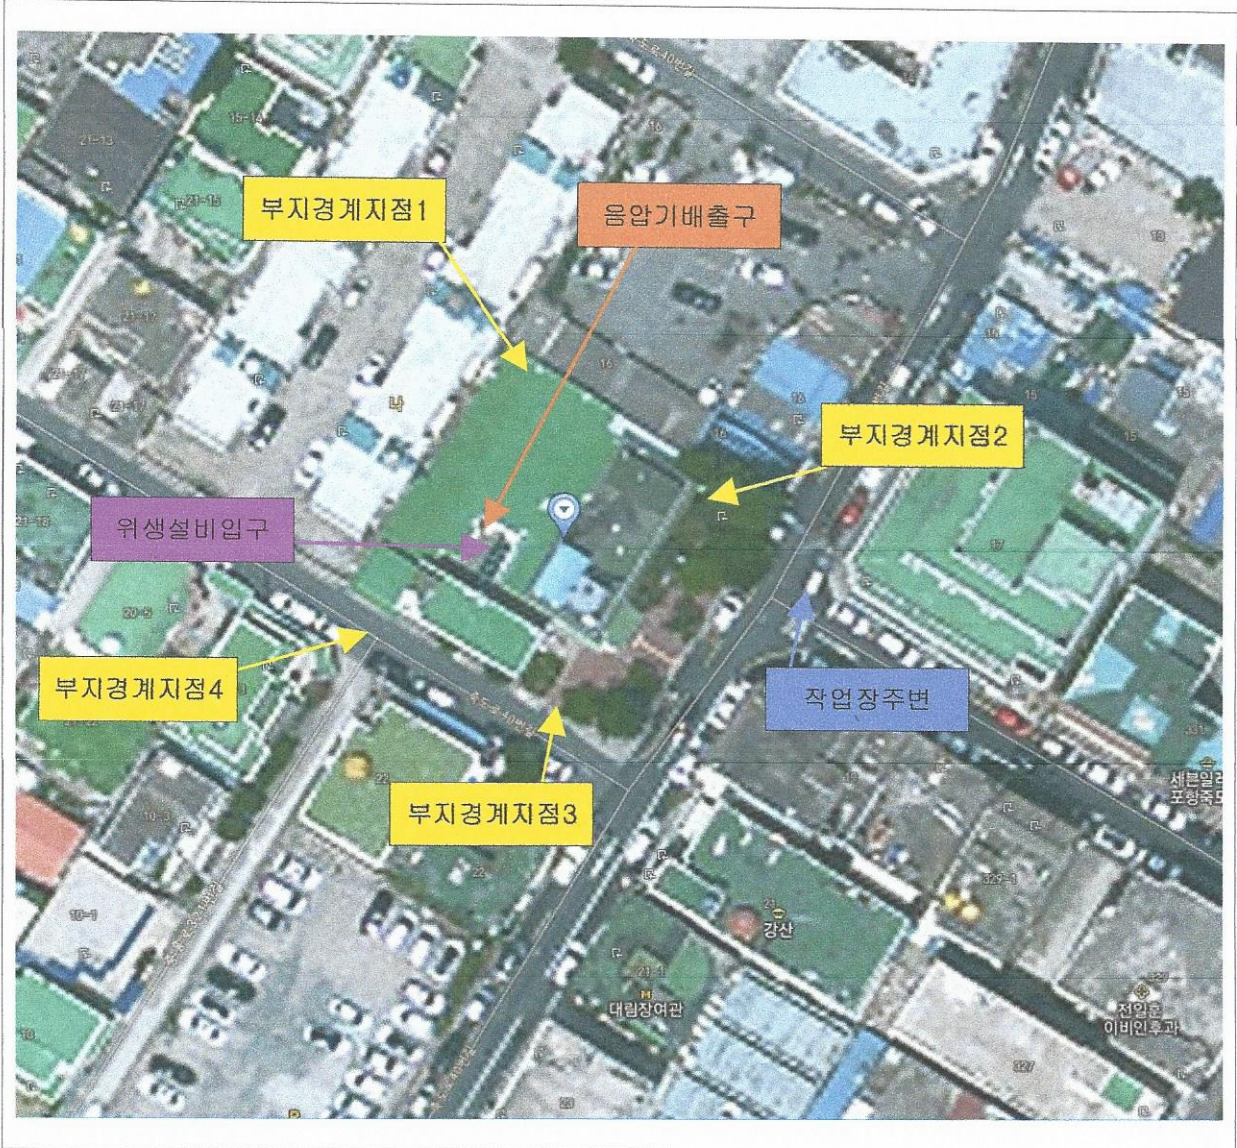
첨부2. 측정지점 위치도(도식도)

5. 측정 지점 위치도(도식도)-첨부 2.

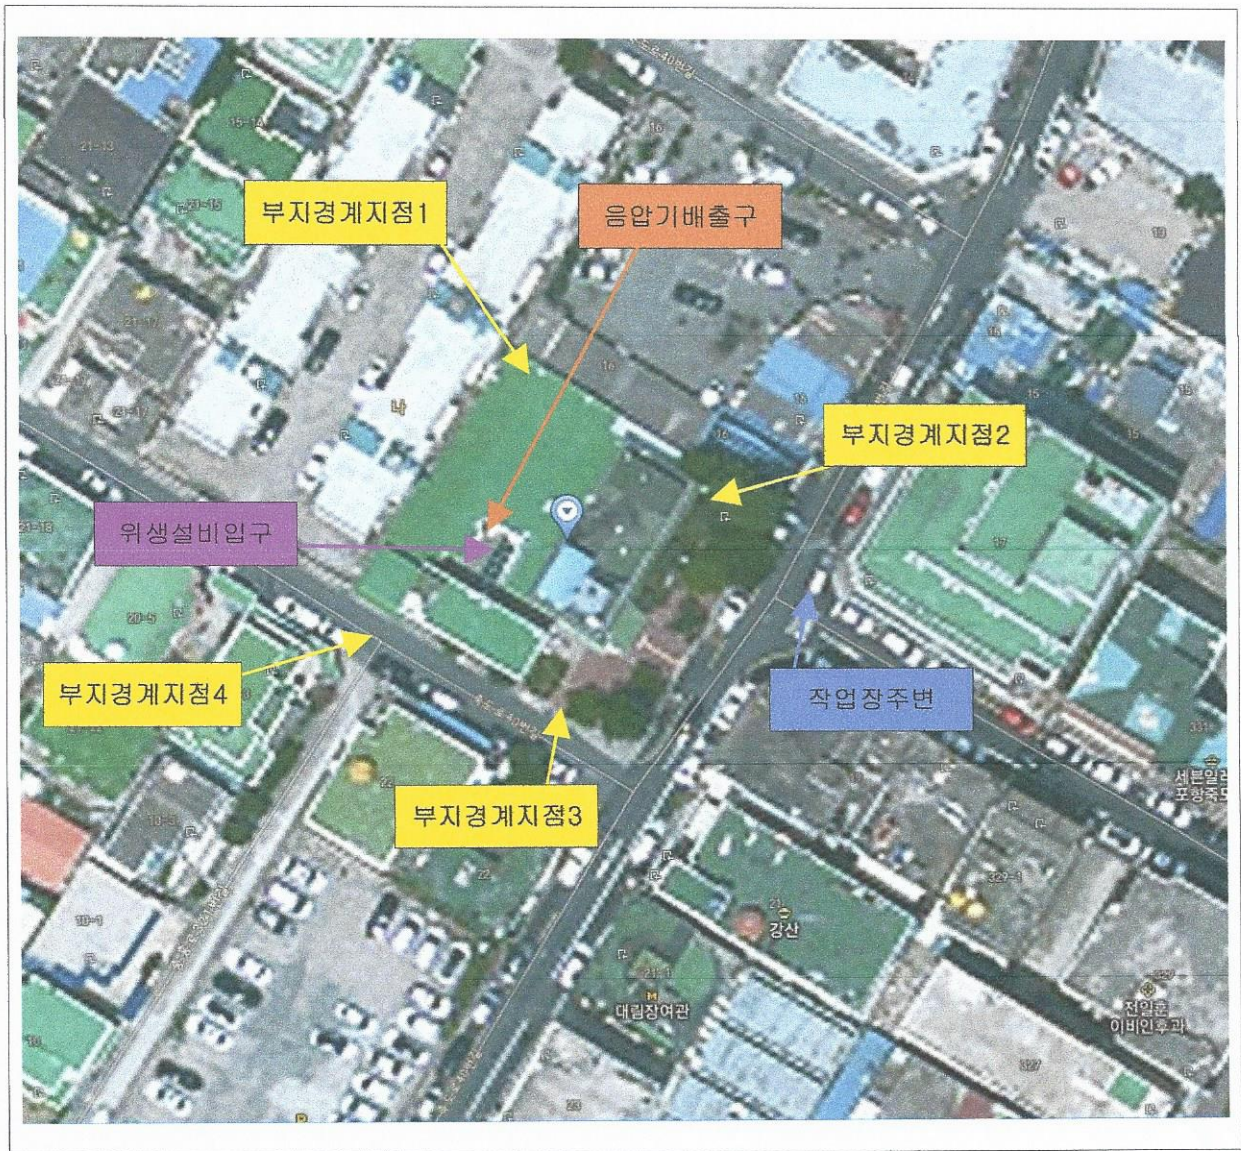
첨부2. 측정지점 위치도(도식도)

5. 측정 지점 위치도(도식도)-첨부 2.

측정 일시	2017. 08. 11. [1~7] 11:30~14:10			
측정 결과	시료번호	측정 지점	측정 결과(개/cc)	유량(l/min)
	1	부지경계지점1	0.001	15.4
	2	부지경계지점2	0.000	15.2
	3	부지경계지점3	0.000	15.4
	4	부지경계지점4	0.001	15.3
	5	위생설비입구	0.000	15.2
	6	작업장주변	0.001	15.2
	7	음압기배출구	0.000	15.5
