II 석면비산농도측정 현장내용 및 측정지점수 산정

[별지1-측정결과 및 측정지점위치 도식도]

■ 석면비산농도 측정분석결과서

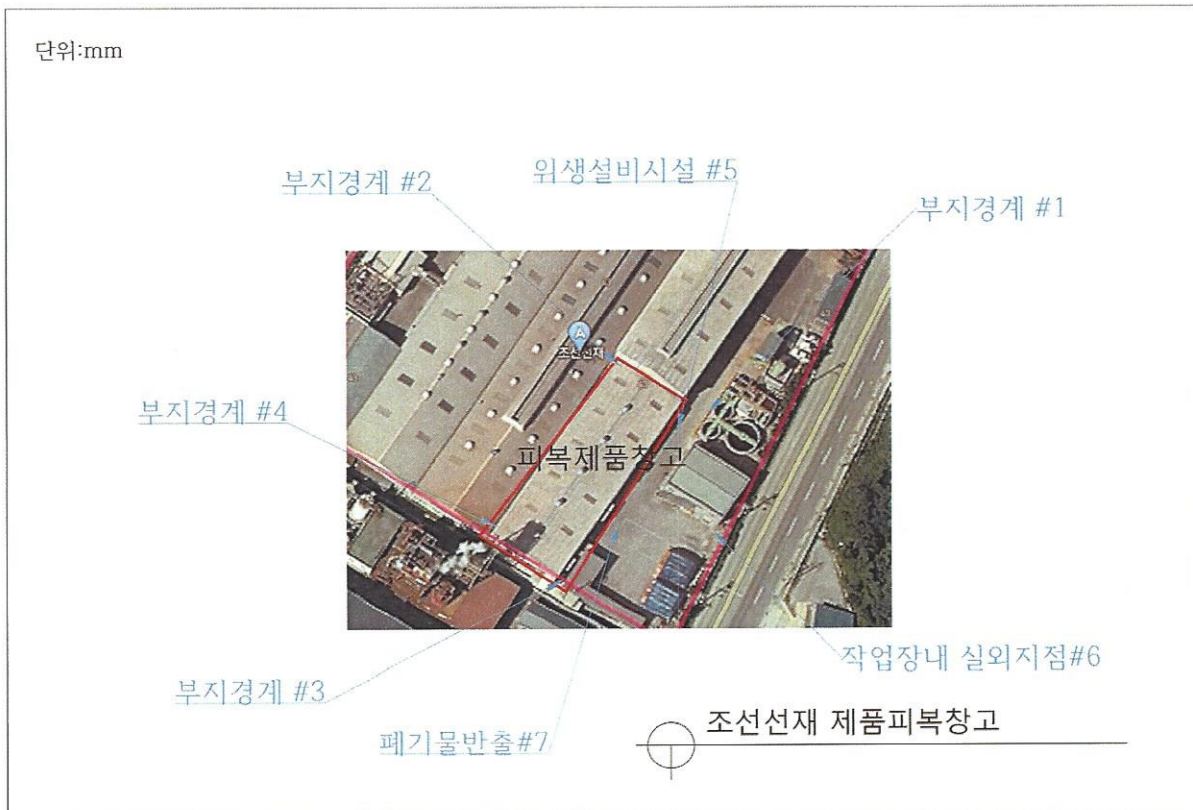
3. 측정 지점 위치 (도식도)

측정일	시료번호	측정지점	측정결과(f/cc)	검출석면	비고
	#1	부지경계선1	0.003	백석면	기준치미만
	#2	부지경계선2	0.003	백석면	기준치미만
	#3	부지경계선3	0.003	백석면	기준치미만
02/15	#4	부지경계선4	0.002	백석면	기준치미만
	#5	위생설비입구	0.003	백석면	기준치미만
	#6	작업 중 실외지점	0.002	백석면	기준치미만
	#7	폐기물반출구	0.004	백석면	기준치미만

- 15일 : 피복 제품창고 지붕슬레이트 철거공사
