# 석면비산측정 결과보고서

포항공장사무동신축공사 중 철거공사

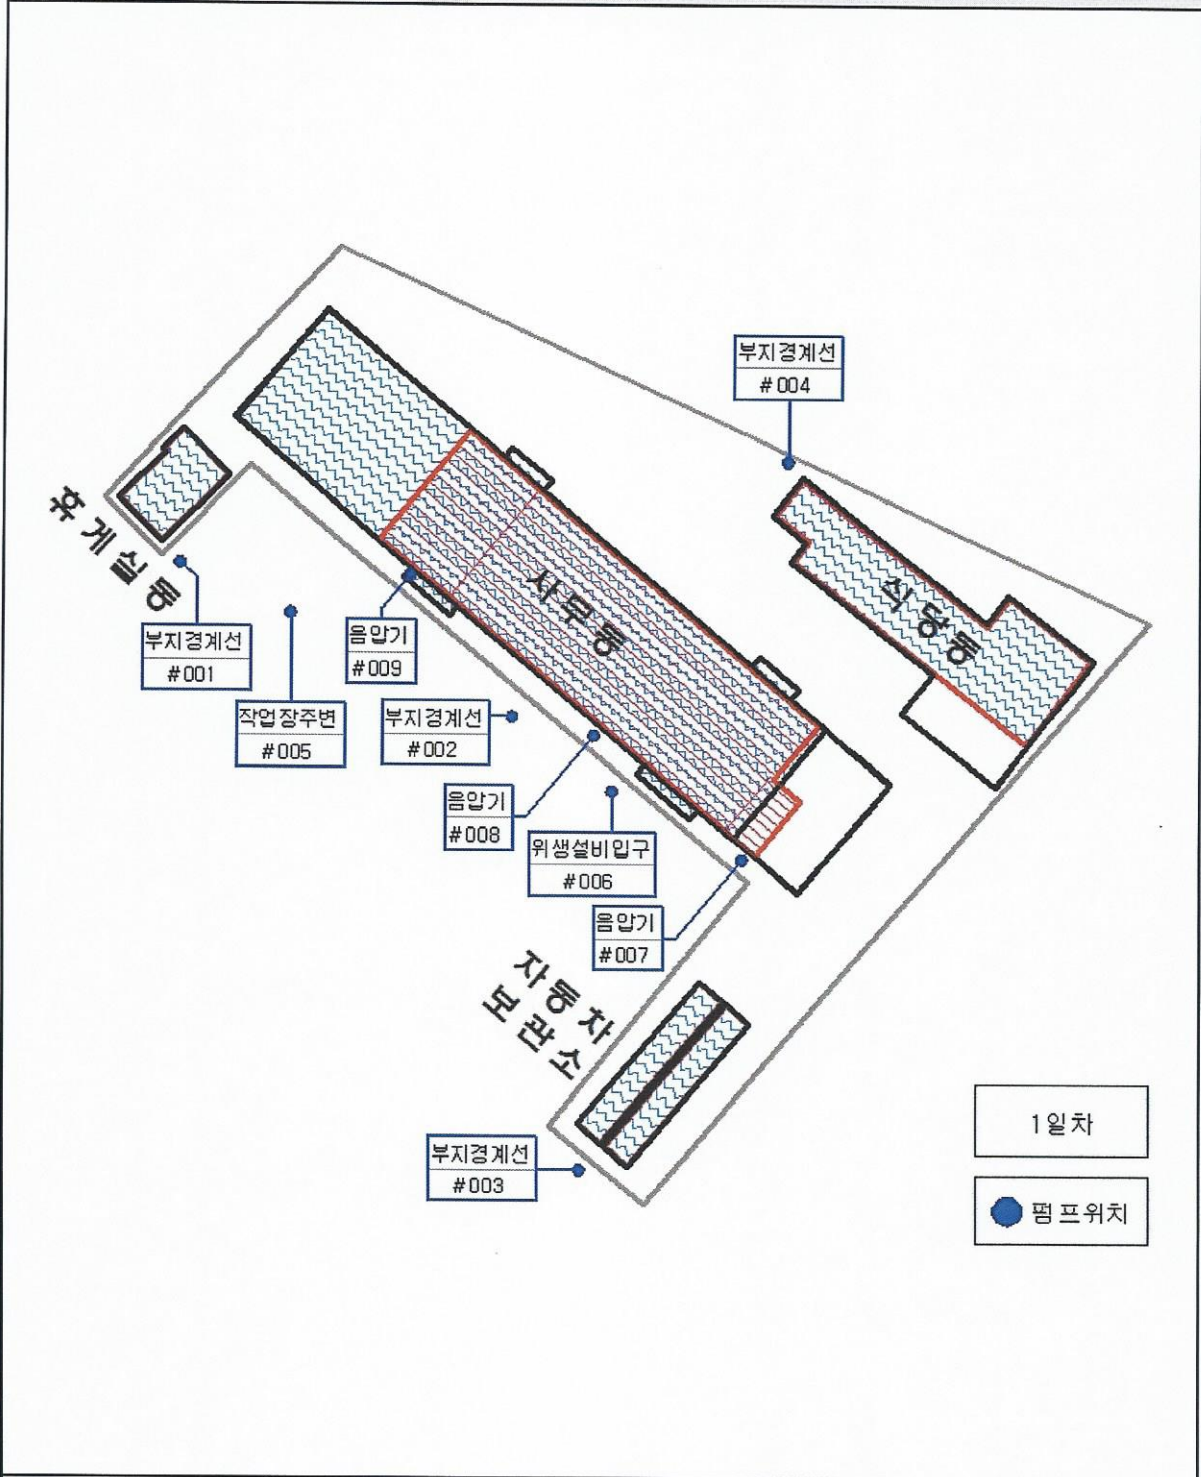
측정 지점 위치(도식도)

측정결과		시료번호	측정지점	측정결과 (f/cc)	검출석면	
측정일시	일자					
일자	12월 04일	#001	부지경계선	0.001	노출기준미만

비고	※ <b>작업장주변(실내)</b> 은 사용자가 없으므로 채취하지 않았습니다. ※ <b>폐기물</b> 은 당일 반출하지 않아 채취하지 않았습니다.
----	---

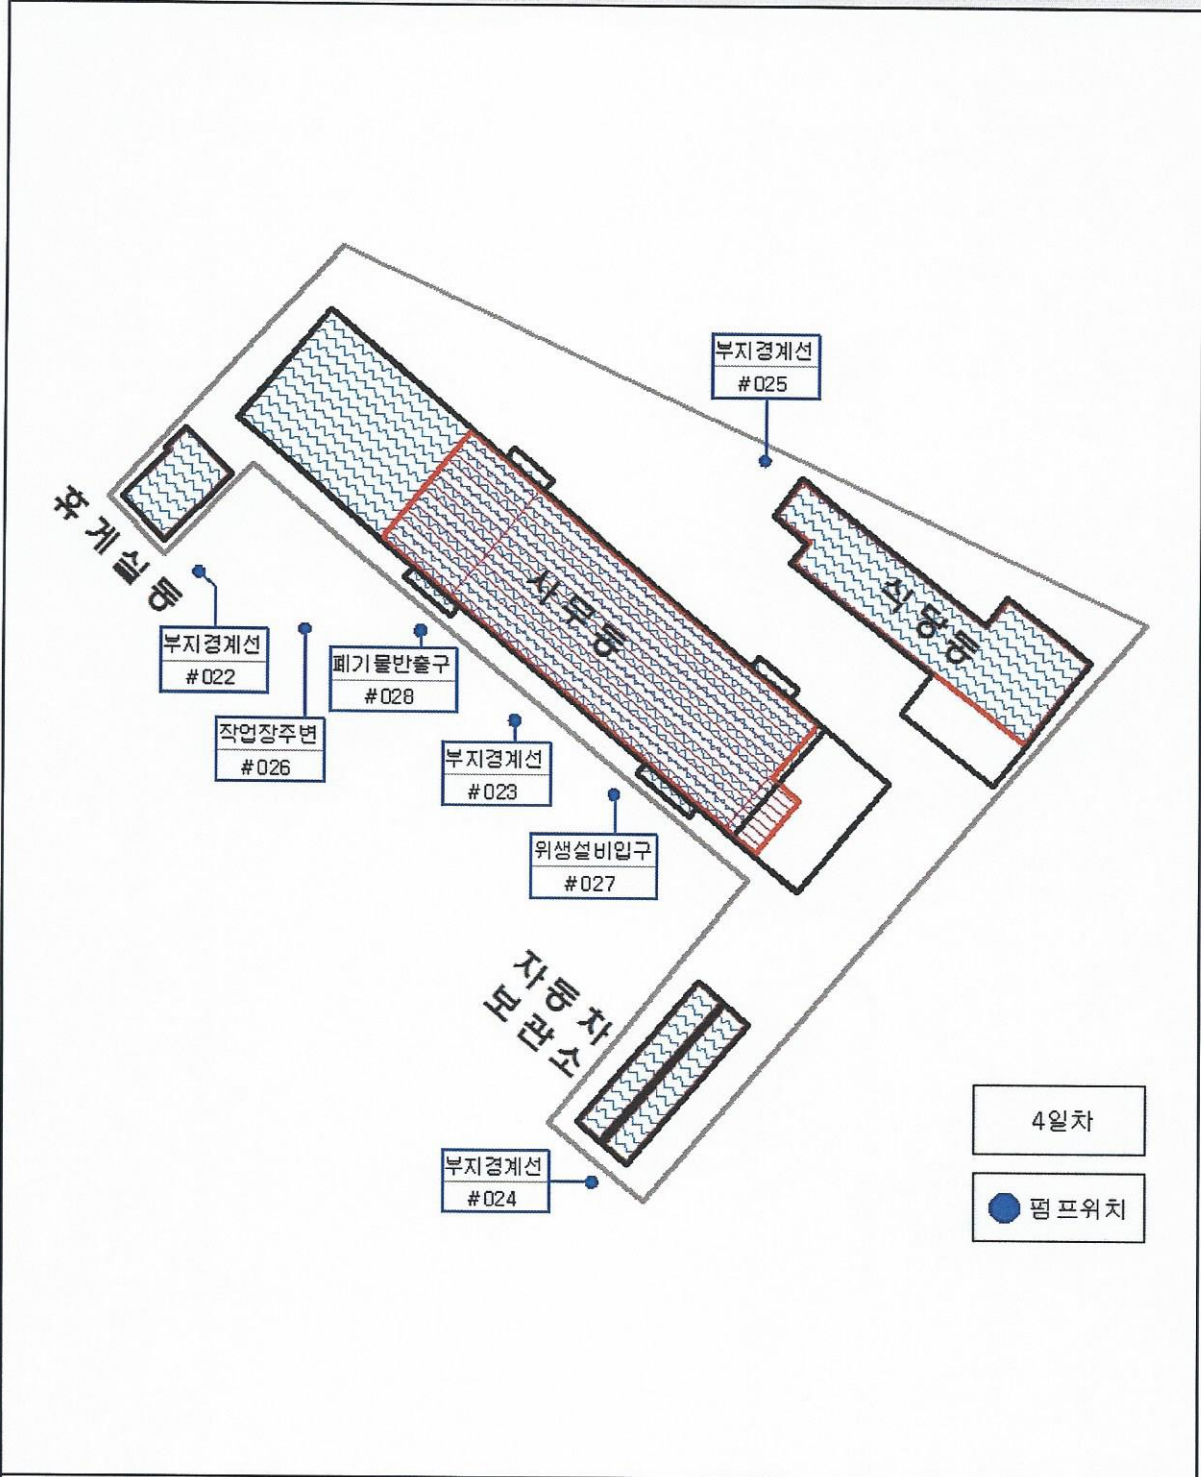
측정 지점 위치(도식도)

측정결과		시료번호	측정지점	측정결과 (f/cc)	검출석면	
측정일시	일자					
일자	12월 07일	#022	부지경계선	0.002	노출기준미만

비고	※ <b>작업장주변(실내)</b> 은 사용자가 없으므로 채취하지 않았습니다.
----	--
