석면비산 측정 결과표

| 측정 의뢰자 (석면해체· 제거업자) | 현장명 | 포항원동제1지구토지구획정 리사업대지조성공사(1차) | 석면해체· 제거작업 신고번호 | 포항-20160067 |

2. 측정기간 : 2016년 04월 25일 (1일간)

석면비산 측정 현장사진

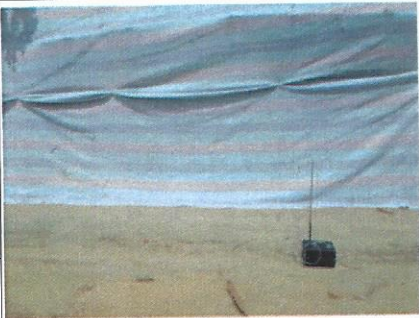
| | | 측정번호 | #1 | 측정번호 | #2 |

| 시료번호 | 측정지점 | 채취유량 (L/min) | 채취시간 (min) | 총유량 (L) | 섬유농도 (개/CC) | 결과 |
|---|---|---|---|---|---|---|
| #1 | 부지경계선1 | 14.4 | 170 | 2,448 | 0.000 | 기준치미만 |

| | | 측정지점 | 부지경계선1 | 측정지점 | 부지경계선2 |

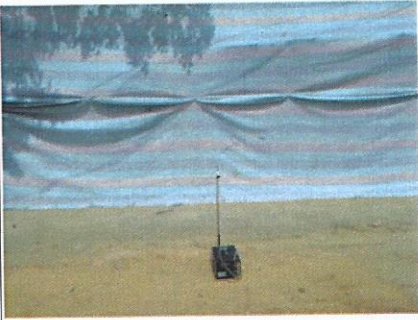
| 시료번호 | 측정지점 | 채취유량 (L/min) | 채취시간 (min) | 총유량 (L) | 섬유농도 (개/CC) | 결과 |
|---|---|---|---|---|---|---|
| #2 | 부지경계선2 | 14.3 | 170 | 2,431 | 0.000 | 기준치미만 |

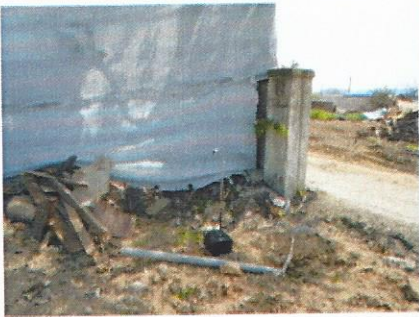
| | | 측정번호 | #3 | 측정번호 | #4 |

| 시료번호 | 측정지점 | 채취유량 (L/min) | 채취시간 (min) | 총유량 (L) | 섬유농도 (개/CC) | 결과 |
|---|---|---|---|---|---|---|
| #3 | 부지경계선3 | 14.2 | 170 | 2,414 | 0.000 | 기준치미만 |

| | | 측정지점 | 부지경계선3 | 측정지점 | 부지경계선4 |

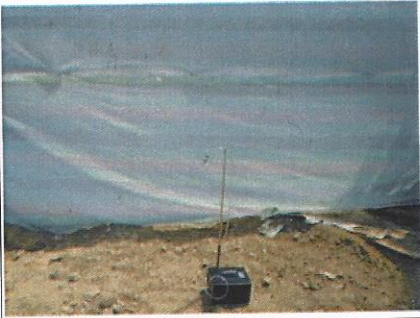
| 시료번호 | 측정지점 | 채취유량 (L/min) | 채취시간 (min) | 총유량 (L) | 섬유농도 (개/CC) | 결과 |
|---|---|---|---|---|---|---|
| #4 | 부지경계선4 | 14.5 | 170 | 2,465 | 0.001 | 기준치미만 |

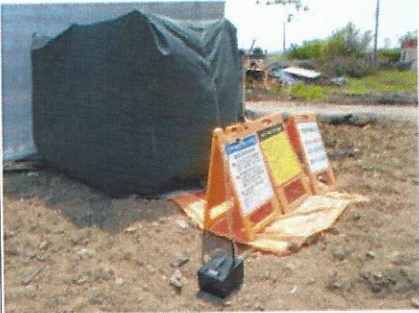
| | | 측정번호 | #5 | 측정지점 | 위생설비입구 |

| 시료번호 | 측정지점 | 채취유량 (L/min) | 채취시간 (min) | 총유량 (L) | 섬유농도 (개/CC) | 결과 |
|---|---|---|---|---|---|---|
| #5 | 위생설비입구 | 14.3 | 30 | 429 | 0.000 | 기준치미만 |

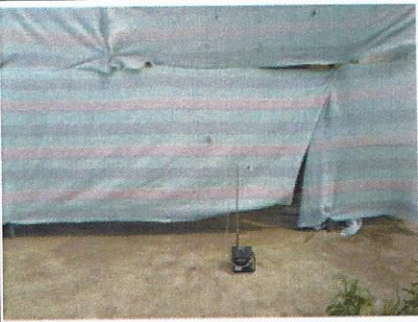
| | | 측정번호 | #1 | 측정번호 | #2 | | |

| 시료번호 | 측정지점 | 채취유량 (L/min) | 채취시간 (min) | 총유량 (L) | 섬유농도 (개/CC) | 결과 |
|---|---|---|---|---|---|---|
| #1 | 부지경계선1 | 14.2 | 170 | 2,414 | 0.001 | 기준치미만 |

| | | 측정지점 | 부지경계선1 | 측정지점 | 부지경계선2 | | |

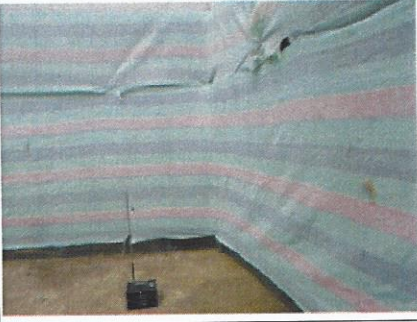
| 시료번호 | 측정지점 | 채취유량 (L/min) | 채취시간 (min) | 총유량 (L) | 섬유농도 (개/CC) | 결과 |
|---|---|---|---|---|---|---|
| #2 | 부지경계선2 | 14.3 | 170 | 2,431 | 0.000 | 기준치미만 |

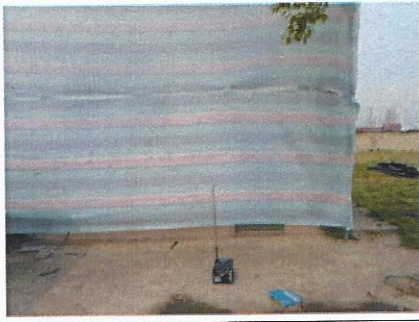
| | | 측정번호 | #3 | 측정번호 | #4 | 측정번호 | #5 |

| 시료번호 | 측정지점 | 채취유량 (L/min) | 채취시간 (min) | 총유량 (L) | 섬유농도 (개/CC) | 결과 |
|---|---|---|---|---|---|---|
| #3 | 부지경계선3 | 14.5 | 170 | 2,465 | 0.000 | 기준치미만 |

| | | 측정지점 | 부지경계선3 | 측정지점 | 부지경계선4 | 측정지점 | 위생설비입구 |

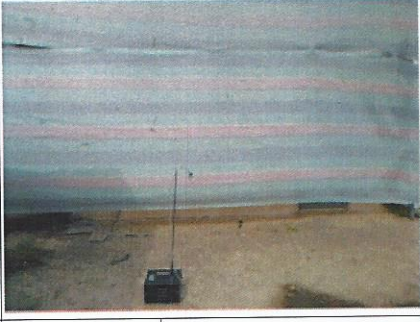
| 시료번호 | 측정지점 | 채취유량 (L/min) | 채취시간 (min) | 총유량 (L) | 섬유농도 (개/CC) | 결과 |
|---|---|---|---|---|---|---|
| #4 | 부지경계선4 | 14.4 | 170 | 2,448 | 0.000 | 기준치미만 |

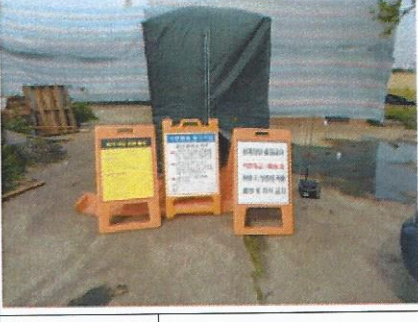
| 시료번호 | 측정지점 | 채취유량 (L/min) | 채취시간 (min) | 총유량 (L) | 섬유농도 (개/CC) | 결과 |
|---|---|---|---|---|---|---|
| #5 | 위생설비입구 | 14.4 | 30 | 432 | 0.001 | 기준치미만 |

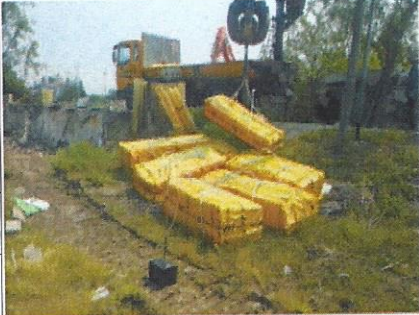
| 측정당일 기상조건 | | | | | |
|---|---|--|---|---|---|
| | | 측정번호 | #1 | 측정번호 | #2 |

| 측정당일 기상조건 | | | | | |
|---|---|--|---|---|---|
| | | 측정지점 | 폐기물반출구 | 측정지점 | 폐기물반출구 |
