■ 석면안전관리법 시행규칙 [별지 제19호서식]

측정 지점 위치(도식도)

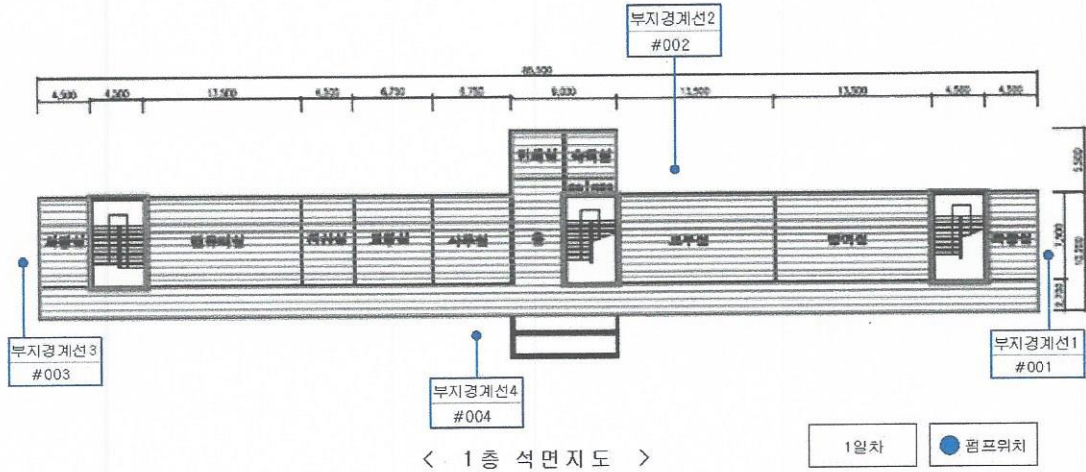
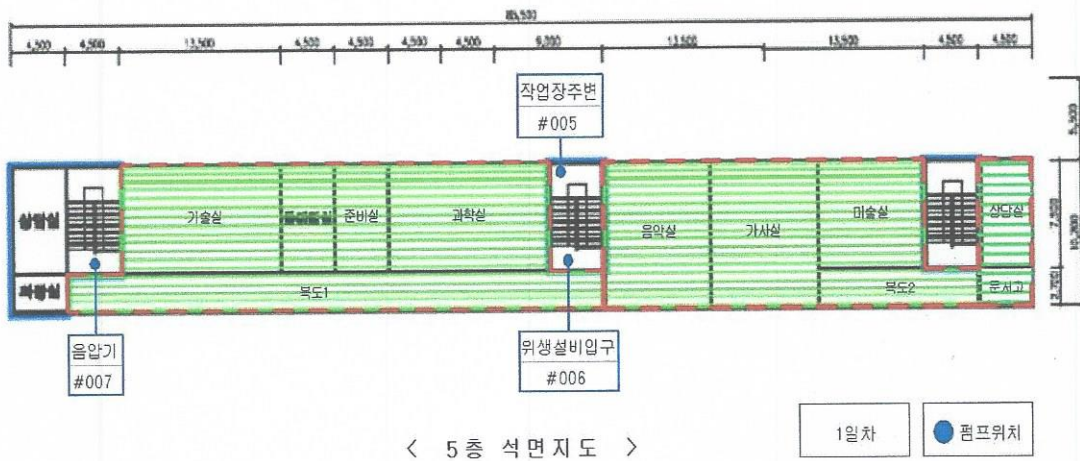
측정결과		시료번호	측정지점	측정결과 (f/cc)	검출석면	
측정일시	일시					
일자	07월 23일	#001	부지경계선1	0.002	노출기준미만

ℓ /min	10.0/240					
일자	07월 23일	#002	부지경계선2	0.001	노출기준미만

ℓ /min	10.0/240					
일시	07월 23일	#003	부지경계선3	0.001	노출기준미만

ℓ /min	10.0/240					
일자	07월 23일	#004	부지경계선4	0.002	노출기준미만

ℓ /min	10.0/240					
일자	07월 23일	#005	작업장주변	0.002	노출기준미만

ℓ /min	10.0/120					
일자	07월 23일	#006	위생설비입구	0.001	노출기준미만

ℓ /min	10.0/40					
일자	07월 23일	#007	음압기	0.002	노출기준미만

※ **작업장주변(실외)**은 음압기가 가동중이므로 채취하지 않았습니다.
 ※ **폐기물**은 당일 반출하지 않아 채취하지 않았습니다.

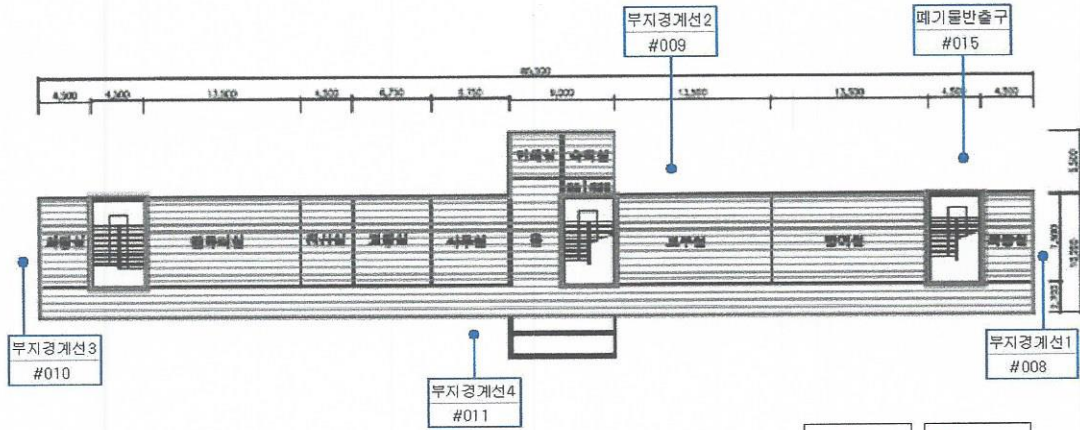
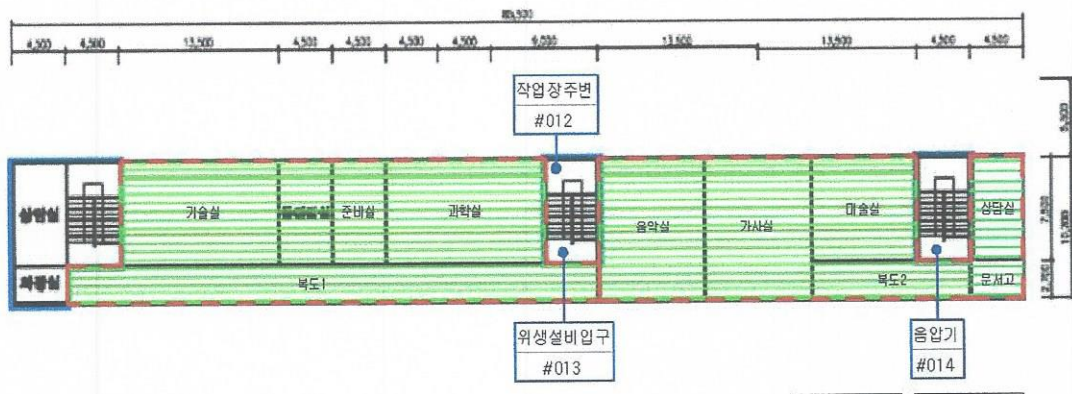
측정 지점 위치(도식도)

측정결과		시료번호	측정지점	측정결과 (f/cc)	검출석면	
측정일시	일시					
일자	07월 24일	#008	부지경계선1	0.002	노출기준미만

ℓ /min	10.0/240					
일자	07월 24일	#009	부지경계선2	0.001	노출기준미만

ℓ /min	10.0/240					
일시	07월 24일	#010	부지경계선3	0.002	노출기준미만

ℓ /min	10.0/240					
일자	07월 24일	#011	부지경계선4	0.002	노출기준미만

ℓ /min	10.0/240					
일자	07월 24일	#012	작업장주변 (실내)	0.001	노출기준미만

ℓ /min	10.0/120					
일자	07월 24일	#013	위생설비입구	0.002	노출기준미만

ℓ /min	10.0/40					
일자	07월 24일	#014	음압기	0.002	노출기준미만

ℓ /min	10.0/40					
일자	07월 24일	#015	폐기물반출구	0.001	노출기준미만

※ 작업장주변(실외)은 음압기가 가동중이므로 채취하지 않았습니다.
