석면비산 측정 결과표

| 측정 의뢰자 (석면해체· 제거업자) | 현장명 | 석면해체(지정폐기물처리) 제거공사 | 석면해체· 제거작업 신고번호 | 포항-20160401 |
| | 현장 소재지 | 경상북도 포항시 북구 용흥로 123 동지중학교 | 업체명 | (주)신경북개발 |

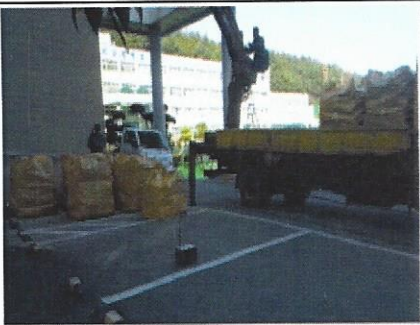
측정 사진

| 측정번호 | #1 | 측정번호 | | 측정번호 | |
| 측정지점 | 폐기물반출구(상차) | 측정지점 | | 측정지점 | |

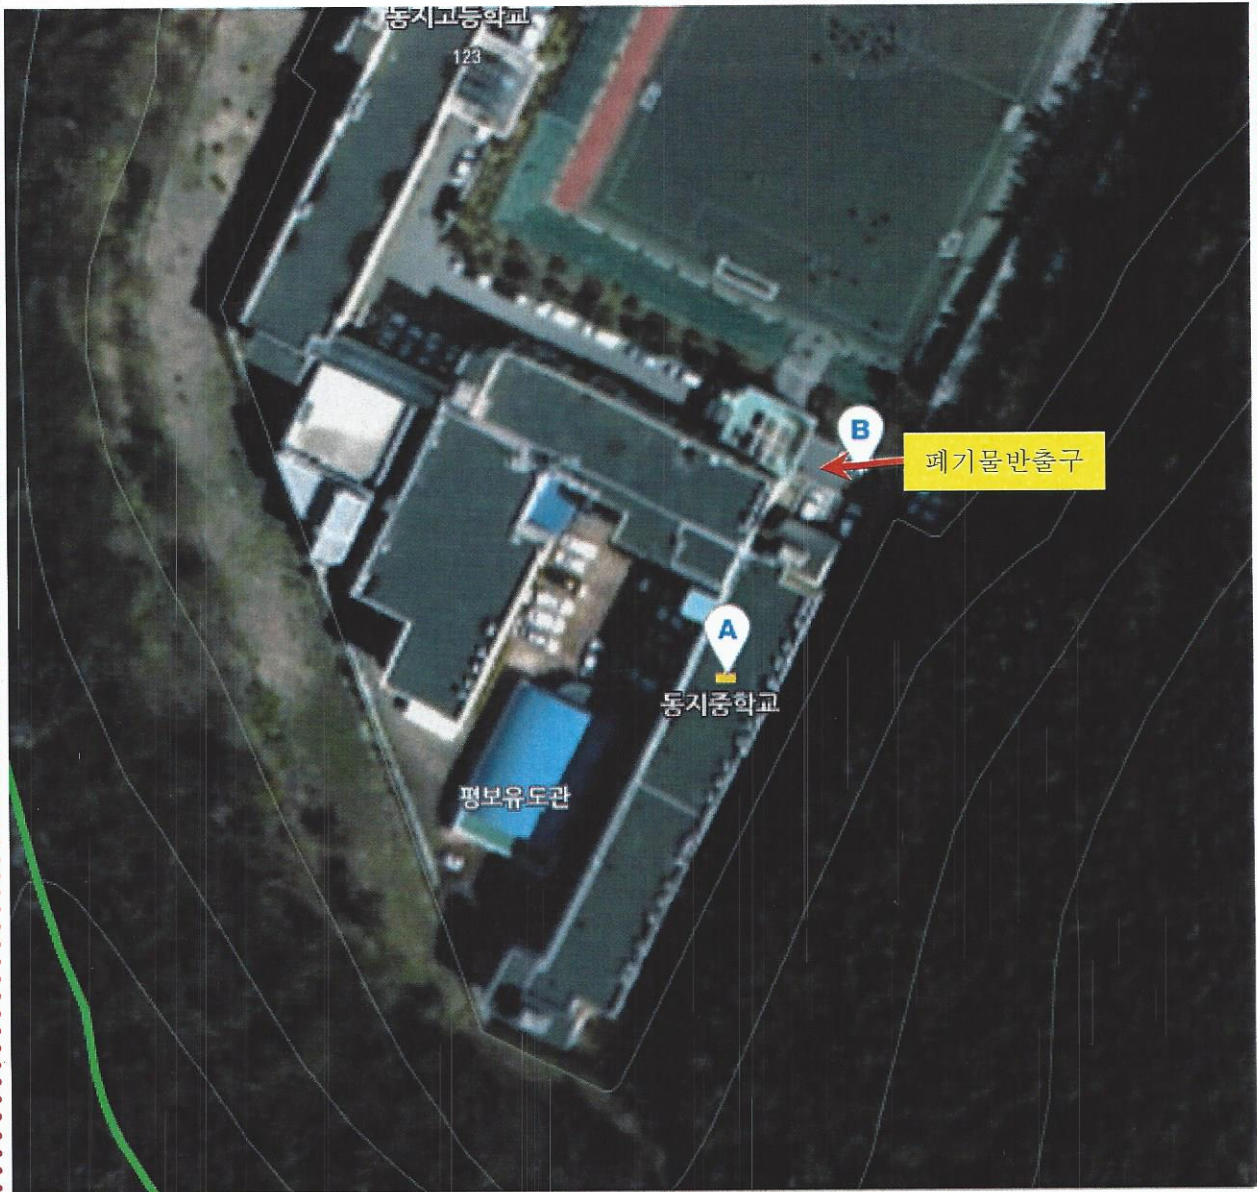
측정 지점위치(도식도)

| 시료번호 | 측정 지점 | 측정 결과(f/cc) | 검출석면 |
|---|---|---|---|
| #1 | 폐기물반출구(상차) | 0.001 | 백석면 |
