석면비산 측정 결과표

측정 의뢰자 (석면해체· 제거업자)	현장명	포항의료원 정신병동 증개축공사 중 석면철거공사	석면해체· 제거작업 신고번호	포항-20170076
	현장 소재지	경상북도 포항시 북구 용흥로 36 포항의료원	업체명	(주)공명
	전화번호	054-272-8545	대표자	정차용

2. 측정기간 : 2017년 02월 22일(1일간)

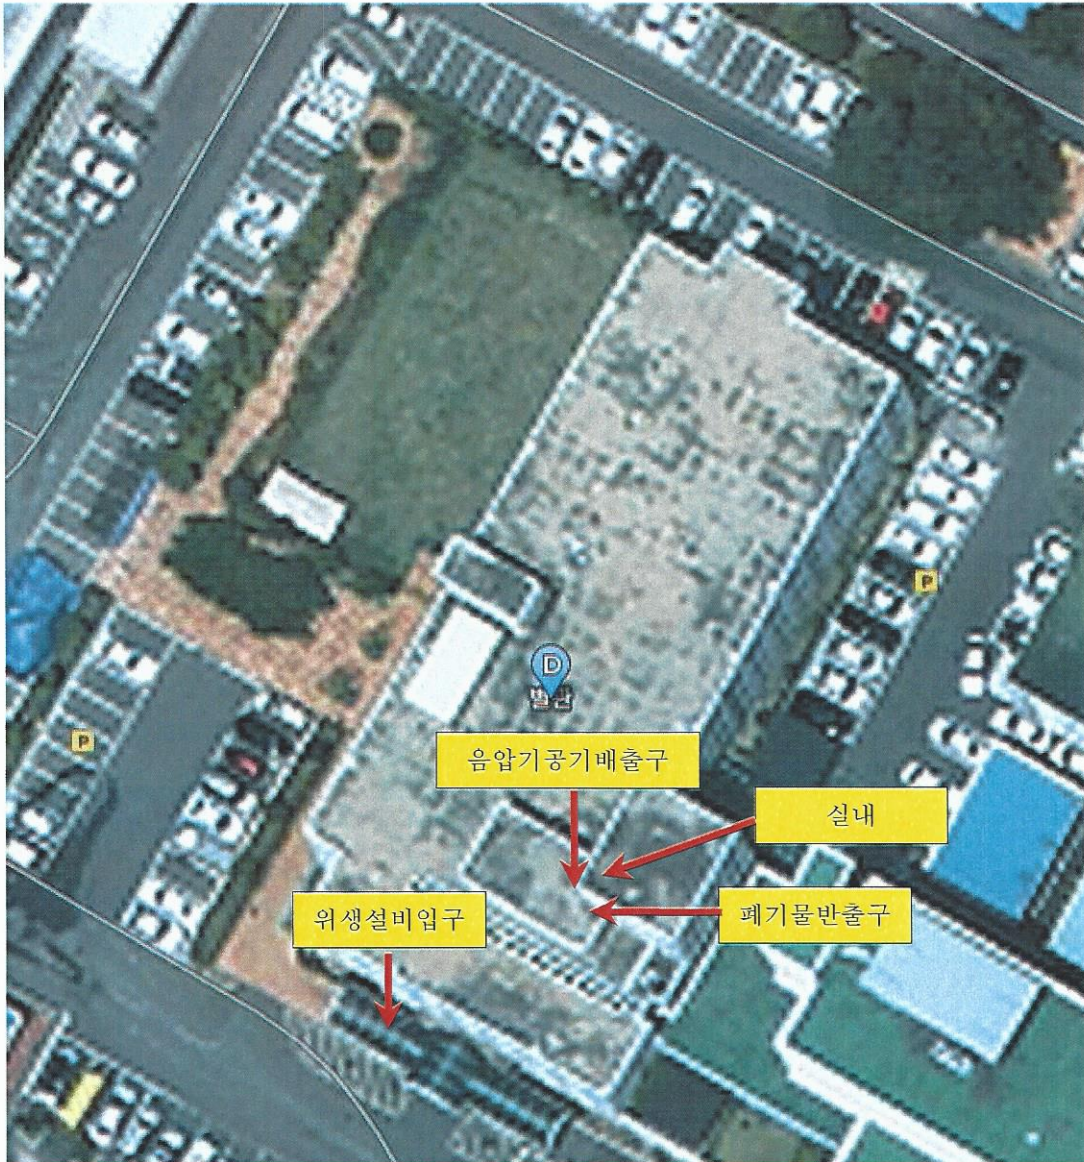
측정 지점위치(도식도)

시료번호	측정 지점	측정 결과(f/cc)	검출석면
#1	부지경계선1	우천으로 인해 제외	백석면
#2	부지경계선2	우천으로 인해 제외	백석면
#3	부지경계선3	우천으로 인해 제외	백석면
#4	부지경계선4	우천으로 인해 제외	백석면
#5	위생설비입구	0.001	백석면
#6	음압기공기배출구	0.001	백석면
#7	실내	0.000	백석면
#8	폐기물반출구	0.001	백석면
	-이하어백-
