석면비산측정 결과표

측정의뢰자 (석면해체·제거업자)	현장명(공사명·작업명)	
	두호주공1차아파트주택재건축정비사업(2단지) 중 석면해체제거작업(1차)	
	현장 소재지	
	경상북도 포항시 북구 두호로 66 두호주공아파트 1차	
	석면해체·제거작업 신고번호	업자명(상호)
	포항-20170087	(주)진성종합개발
전화번호	대표자	
054-255-1160	여경화

2. 측정기간 - 2017년 03월 09일(1일간)

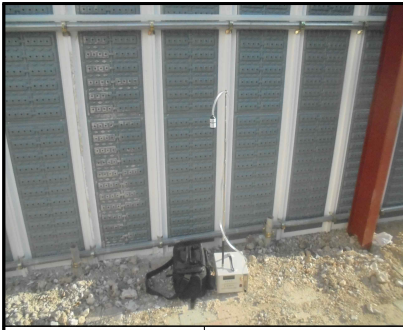
A-1 부지경계1

시료번호	측정위치	측정시간(min)	유량(l/min)	측정농도 (개/cm ³)	초과 여부
C-1	부지경계1	240	10.3	0.0021	미만
C-2	부지경계2	240	10.2	0.0020	미만
C-3	부지경계3	240	10.5	0.0021	미만
C-4	부지경계4	240	10.4	0.0019	미만
C-5	거주자주거지역1	120	10.3	0.0032	미만
C-6	거주자주거지역2	120	10.5	0.0029	미만
C-7	작업장주변실외	120	10.1	0.0032	미만
C-8	실외위생설비	40	10.4	0.0028	미만
C-9	폐기물반출구	40	10.3	검출한계미만	미만
C-10	폐기물보관1	40	10.5	검출한계미만	미만
C-11	폐기물보관2	40	10.2	검출한계미만	미만
