석면비산측정 결과표

측정의뢰자 (석면해체·제거업자)	현장명(공사명·작업명)	
	두호주공1차아파트주택재건축정비사업(2단지) 중 석면해체제거작업(1차)	
	현장 소재지	
	경상북도 포항시 북구 두호로 66 두호주공아파트 1차	
	석면해체·제거작업 신고번호	업자명(상호)
	포항-20170087	(주)진성종합개발
전화번호	대표자	
054-255-1160	여경화

2. 측정기간 - 2017년 03월 11일(1일간)

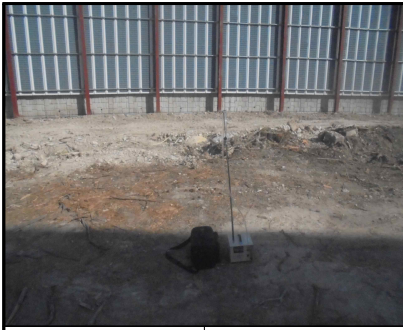
A-1 부지경계1

시료번호	측정위치	측정시간(min)	유량(l/min)	측정농도 (개/cm ³)	초과 여부
C-1	부지경계1	240	10.3	0.0021	미만
C-2	부지경계2	240	10.4	0.0019	미만
C-3	부지경계3	240	10.2	0.0020	미만
C-4	부지경계4	240	10.1	0.0017	미만
C-5	거주자주거지역1	120	10.4	0.0028	미만
C-6	거주자주거지역2	120	10.2	0.0028	미만
C-7	작업장주변실외	120	10.1	0.0030	미만
C-8	실외위생설비	40	10.3	0.0032	미만
C-9	폐기물반출구1	40	10.2	검출한계미만	미만
C-10	폐기물반출구2	40	10.1	검출한계미만	미만
C-11	폐기물보관1	40	10.4	검출한계미만	미만
C-12	폐기물보관2	40	10.6	검출한계미만	미만
