석면비산측정 결과표

측정의뢰자 (석면해체·제거업자)	현장명(공사명·작업명)	
	두호주공1차아파트주택재건축정비사업(2단지) 중 석면해체제거작업(1차)	
	현장 소재지	
	경상북도 포항시 북구 두호로 66 두호주공아파트 1차	
	석면해체·제거작업 신고번호	업자명(상호)
포항-20170087	(주)진성종합개발	
전화번호	대표자	
054-255-1160	여경화

2. 측정기간 - 2017년 03월 21일(1일간)

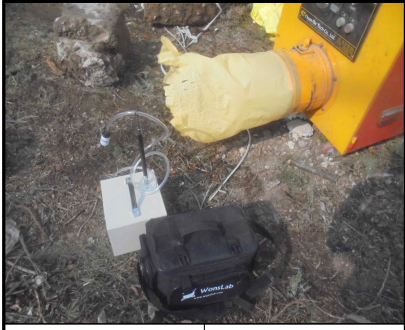
시료번호	측정위치	측정시간(min)	유량(l/min)	측정농도 (개/cm ³)	초과 여부
C-1	17동 음압기1	40	10.5	검출한계미만	미만
C-2	17동 음압기2	40	10.4	검출한계미만	미만

17동 음압기1

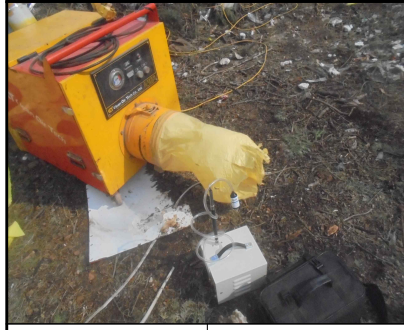
C-2

17동 음압기2
