석면비산측정 결과표

측정의뢰자 (석면해체·제거업자)	현장명(공사명·작업명)	
	두호주공1차아파트주택재건축정비사업(2단지) 중 석면해체제거작업(3차)	
	현장 소재지	
	경상북도 포항시 북구 두호로 66 두호주공아파트 1차	
	석면해체·제거작업 신고번호	업자명(상호)
	포항-20170131	(주)진성종합개발
전화번호	대표자	
054-255-1160	여경화

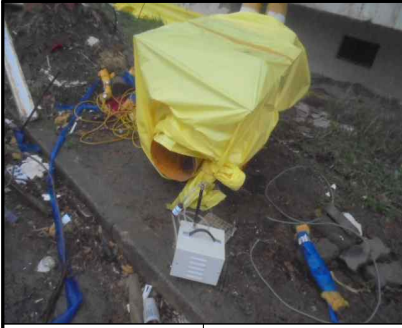
시료번호	측정위치	측정시간(min)	유량(l/min)	측정농도 (개/cm ³)	초과 여부
C-1	25동 음압기1	40	10.2	검출한계미만	미만
C-2	25동 음압기2	40	10.2	검출한계미만	미만

25동 음압기1

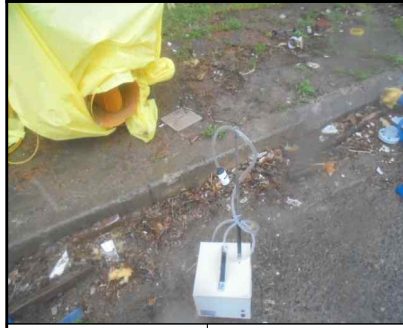
C-2

25동 음압기2
