석면비산 측정 결과표

측정 의뢰자 (석면해체· 제거업자)	현장명	오천읍 구정리 61-1/304-10 지붕슬레이트 해체공사	석면해체· 제거작업 신고번호	포항-20170130
	현장 소재지	경상북도 포항시 남구 오천읍 정몽주로 728	업체명	(주)공명
	전화번호	054-272-8545	대표자	정차용

2. 측정기간 : 2017년 04월 15일 (1일간)

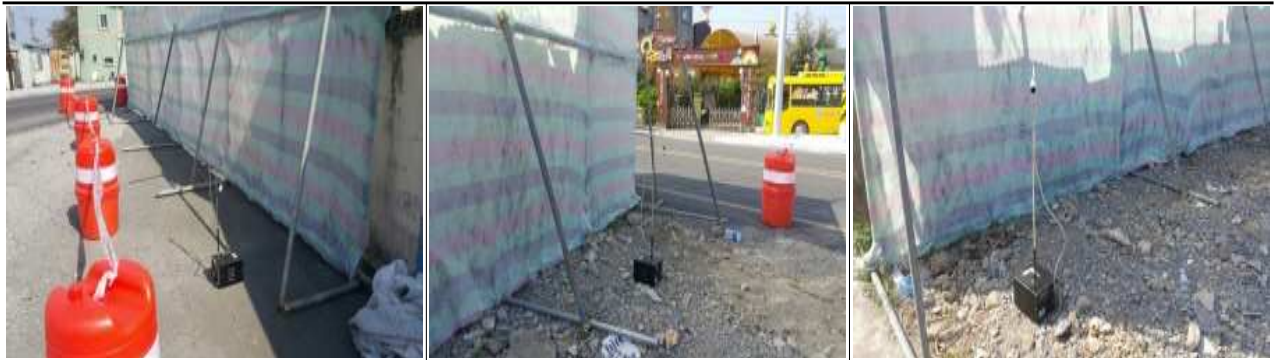
측정번호	#1	측정번호	#2	측정번호	#3
측정지점	부지경계선1	측정지점	부지경계선2	측정지점	부지경계선3

시료번호	측정 지점	측정 결과(f/cc)	검출석면
#1	부지경계선1	0.001	백석면
#2	부지경계선2	0.001	백석면
#3	부지경계선3	0.001	백석면
#4	부지경계선4	0.000	백석면
#5	위생설비 입구	0.000	백석면
- 이하어백 -
