석면비산 측정 결과표

측정 의뢰자 (석면해체· 제거업자)	현장명	포항동부초등학교 천장보수공사 중 석면철거작업	석면해체· 제거작업 신고번호	포항-20170426
	현장 소재지	경상북도 포항시 북구 삼호로 273 포항동부초등학교	업체명	(주)진성종합개발
	전화번호	054-255-1160	대표자	여경화

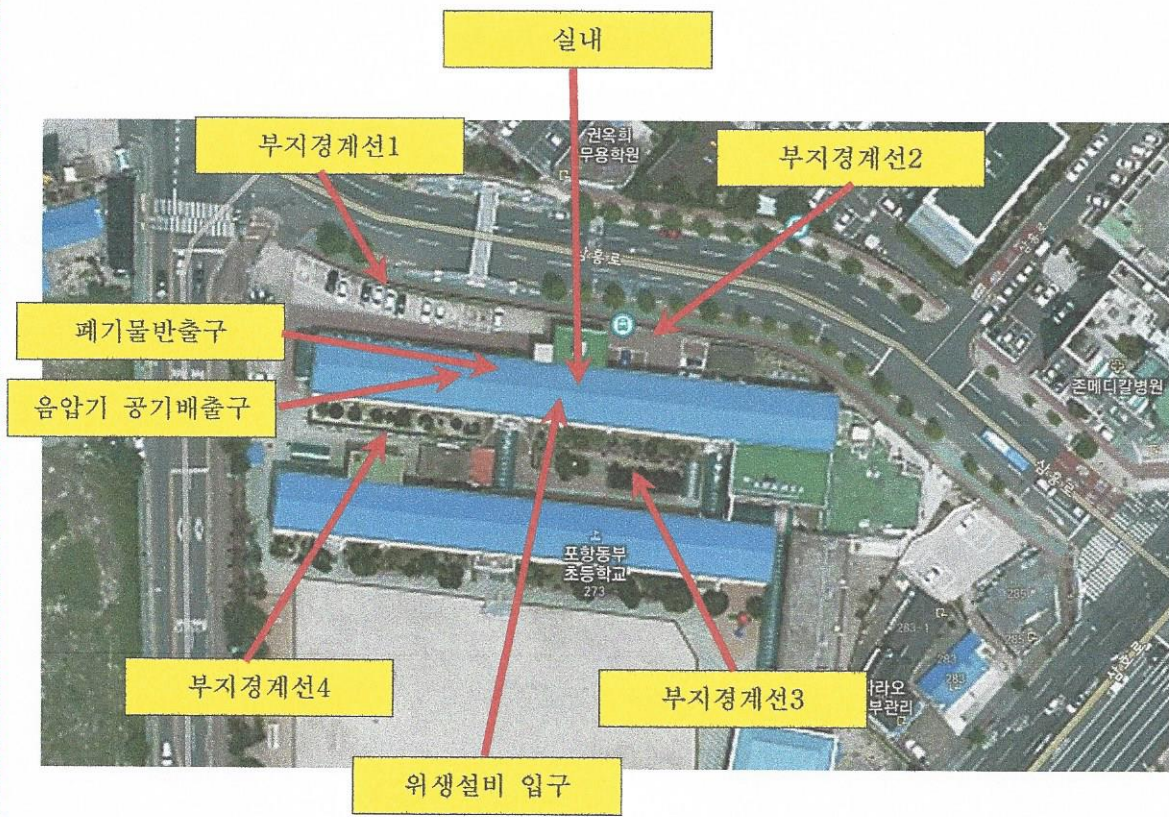
측정 지점위치(도식도)

시료번호	측정 지점	측정 결과(f/cc)	검출석면
#1	부지경계선1	0.000	백석면
#2	부지경계선2	0.000	백석면
#3	부지경계선3	0.001	백석면
#4	부지경계선4	0.000	백석면
#5	위생설비 입구	0.001	백석면
#6	음압기 공기 배출구	0.001	백석면
#7	실내	0.002	백석면
#8	폐기물반출구	0.002	백석면
- 이하어백 -

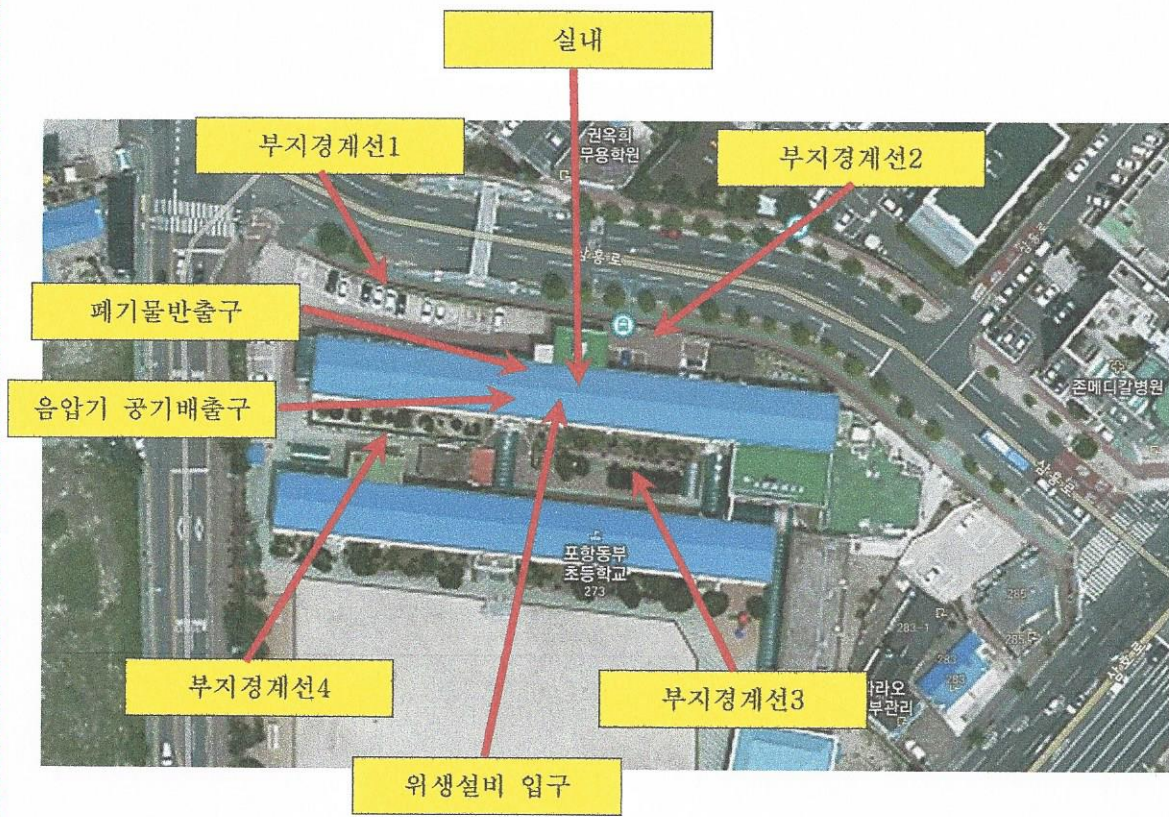
측정 지점위치(도식도)

시료번호	측정 지점	측정 결과(f/cc)	검출석면
#1	부지경계선1	0.001	백석면
#2	부지경계선2	0.001	백석면
#3	부지경계선3	0.000	백석면
#4	부지경계선4	0.001	백석면
#5	위생설비 입구	0.002	백석면
#6	음압기 공기 배출구	0.001	백석면
#7	실내	0.001	백석면
#8	폐기물반출구	0.002	백석면
- 이하여백 -

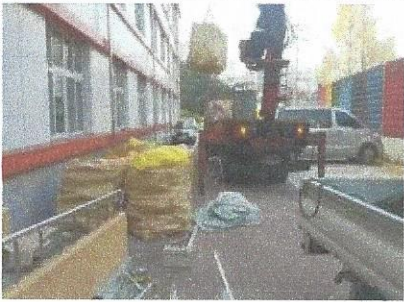
측정 사진

시료번호	측정 지점	측정 결과(f/cc)	검출석면
#1	폐기물반출구(상차)	0.001	백석면
	- 이하여백 -

- 이하여백 -			
측정번호	#1	측정번호		측정번호	
측정지점	폐기물반출구(상차)	측정지점		측정지점	
측정번호		측정번호		측정번호	
측정지점		측정지점		측정지점	
측정번호		측정번호		측정번호	
측정지점		측정지점		측정지점	
측정번호		측정번호		측정번호	
측정지점		측정지점		측정지점
