## 석면비산 측정 결과표

| 측정<br>의뢰자<br>(석면해체·<br>제거업자) | 현장명 | 포항남부경찰서 본관동<br>석면함유 천장텍스 및<br>밤라이트 해체제거작업 | 석면해체·<br>제거작업<br>신고번호 | 포 항-20170216 |

2. 측정기간 : 2017년 09월 07일(1일간)

2. 측정기간 : 2017년 09월 08일(1일간)

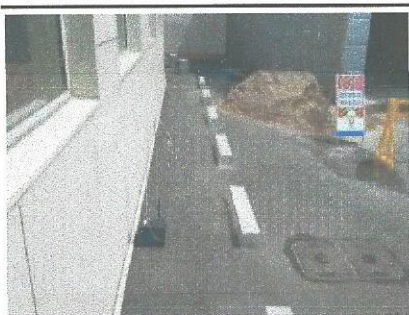
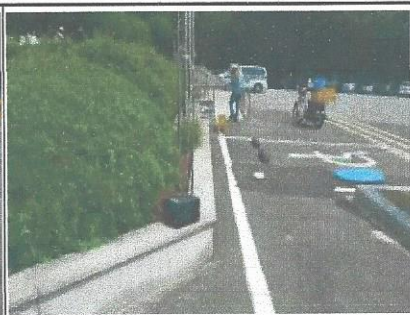
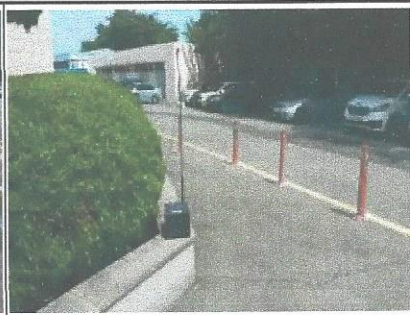
| 시료번호 | #1 | 시료번호 | #2 | 시료번호 | #3 |

| 시료번호 | 측정 지점 | 측정 결과(f/cc) | 검출석면 |
|---|---|---|---|
| #1 | 부지경계선1 | 0.000 | 백석면 |
| #2 | 부지경계선2 | 0.001 | 백석면 |
| #3 | 부지경계선3 | 0.000 | 백석면 |

| 측정지점 | 부지경계선1 | 측정지점 | 부지경계선2 | 측정지점 | 부지경계선3 |

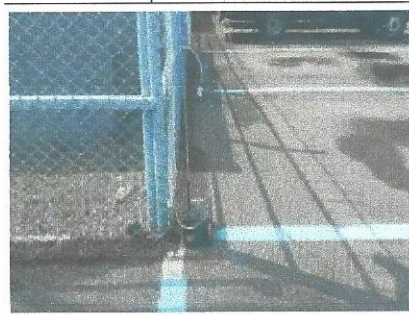
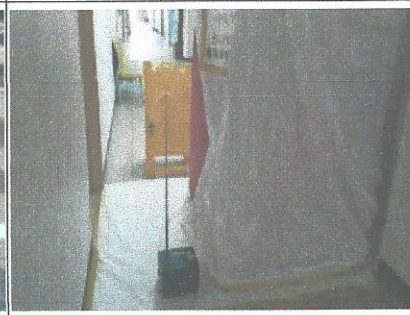
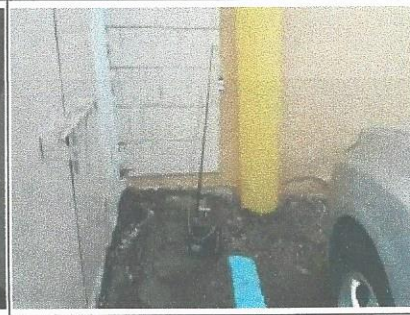
| 시료번호 | #4 | 시료번호 | #5 | 시료번호 | #6 |

| 시료번호 | 측정 지점 | 측정 결과(f/cc) | 검출석면 |
|---|---|---|---|
| #4 | 부지경계선4 | 0.000 | 백석면 |
| #5 | 위생설비입구 | 0.001 | 백석면 |
| #6 | 음압기 | 0.000 | 백석면 |

| 측정지점 | 부지경계선4 | 측정지점 | 위생설비입구 | 측정지점 | 음압기 |

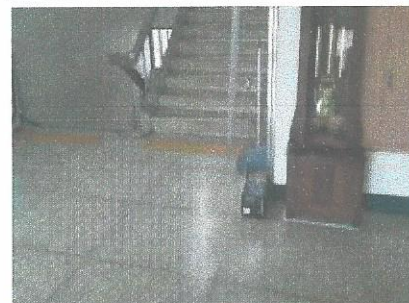
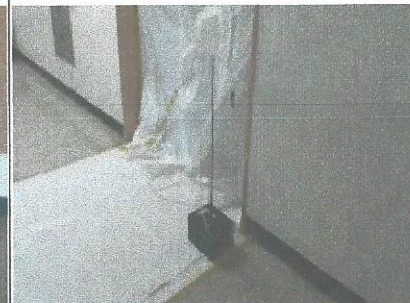
| 시료번호 | #7 | 시료번호 | #8 | 시료번호 | |

| 시료번호 | 측정 지점 | 측정 결과(f/cc) | 검출석면 |
|---|---|---|---|
| #7 | 작업장주변 실내 | 0.001 | 백석면 |
| #8 | 폐기물반출구 | 0.002 | 백석면 |

| 측정지점 | 작업장주변 실내 | 측정지점 | 폐기물반출구 | 측정지점 | |

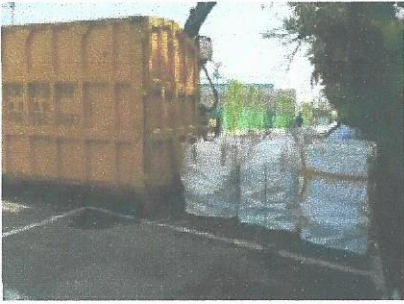
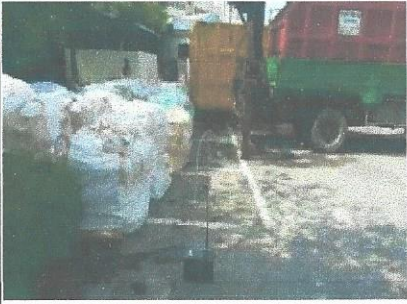
| 시료번호 | #1 | 시료번호 | #2 | 시료번호 | |

| 시료번호 | 측정 지점 | 측정 결과(f/cc) | 검출석면 |
|---|---|---|---|
| #1 | 폐기물반출구 상차1 | 0.000 | 백석면 |
| #2 | 폐기물반출구 상차2 | 0.000 | 백석면 |

| 측정지점 | 폐기물반출구 상차1 | 측정지점 | 폐기물반출구 상차2 | 측정지점 | |
